**事業用自動車事故調査報告書に係る事故の再発防止策  
に対する取り組みについて**

事業用自動車事故調査報告書に係る事故の再発防止策について

# 事業用自動車事故調査報告書

中型トラックの追突事故（広島県東広島市）

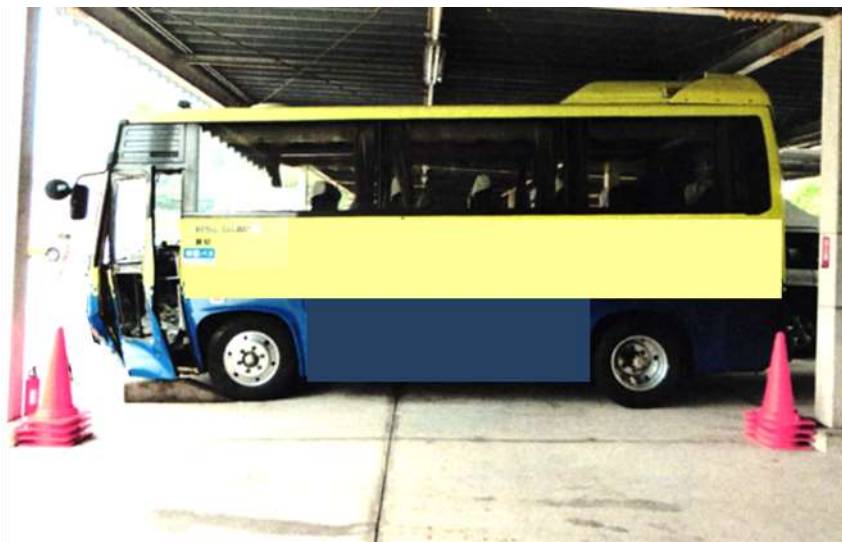
写真 1 - 1 当該車両（左側）

- ・当該車両は、自動車検査証によると初度登録年は平成9年であり、事故当時の総走行距離は1,044,365kmであった。
- ・当該車両には、ドライブレコーダーは装着されていなかった。
- ・当該車両には、ABSは装備されていなかった。
- ・当該車両は、路外の非常電話案内標識柱に衝突し、続いて法面に衝突して乗り上げ、車体前面下部及び乗降扉を損傷したほか、横転したことにより車体右側の客室窓ガラスを損傷したが、車体の損傷程度は小さかった。また、乗客救助のため、事故後に前面ガラスが破壊されていた（写真1～3参照）。

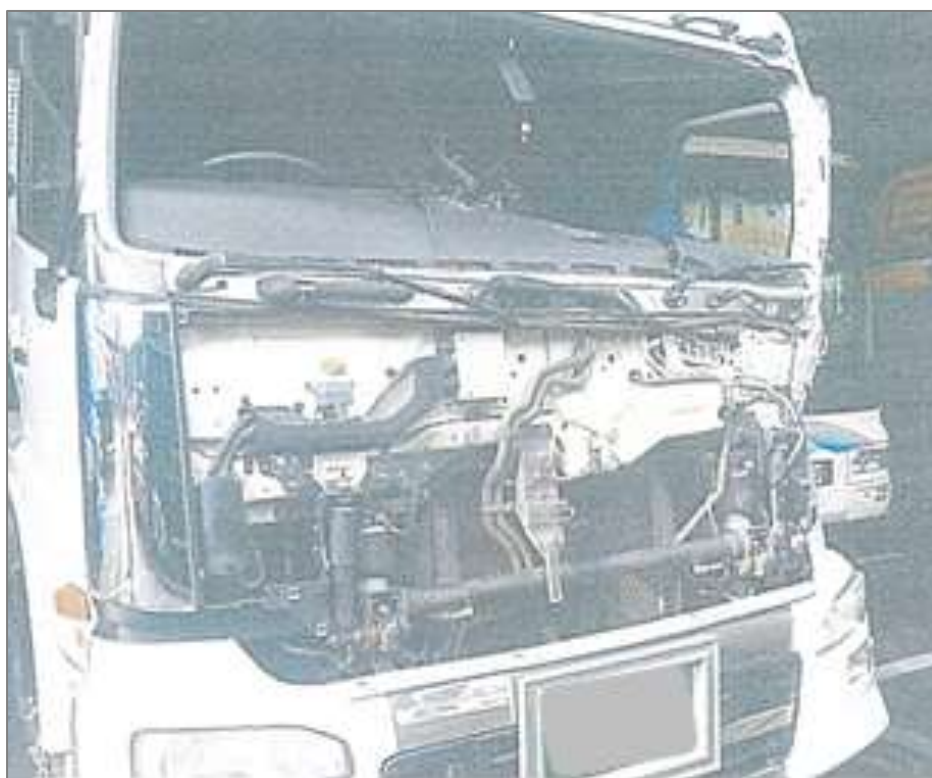
写真1 当該車両（トラクタ前面）

- ・当該車両のトラクタ部は、本事故により横転することはなかったが、前面窓ガラスが脱落し、前面と運転席左側の車体の一部損傷した（写真1、2及び5-1参照）。

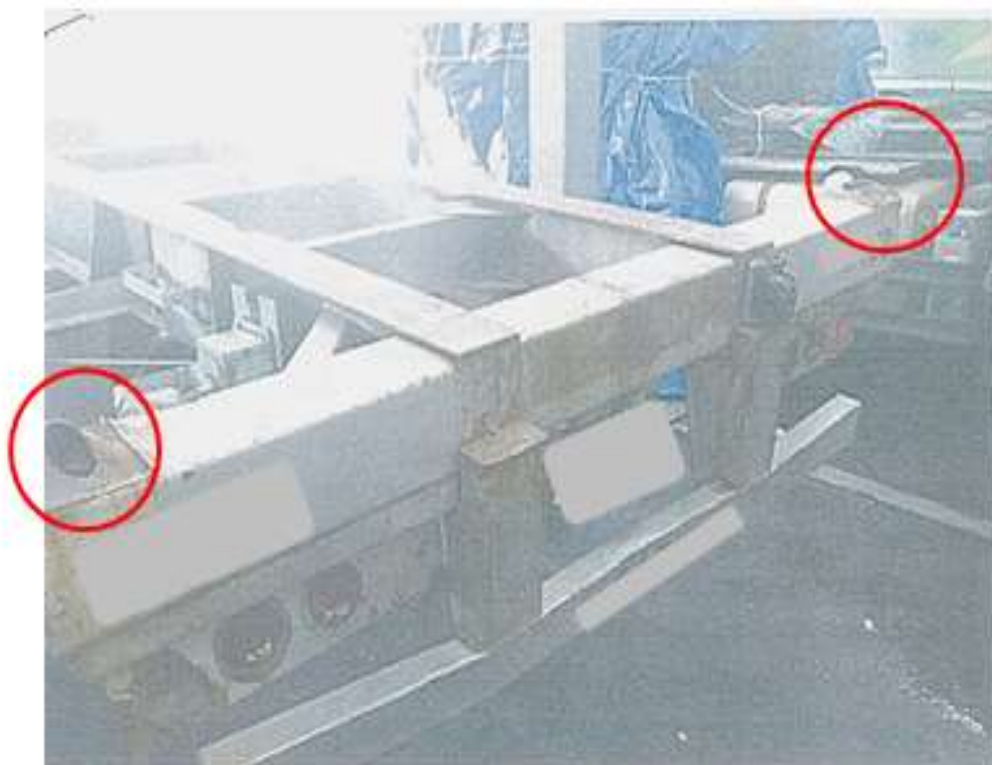
写真3 当該車両（コンテナセミトレーラ後部）  
（○印は引きちぎられた緊締装置）

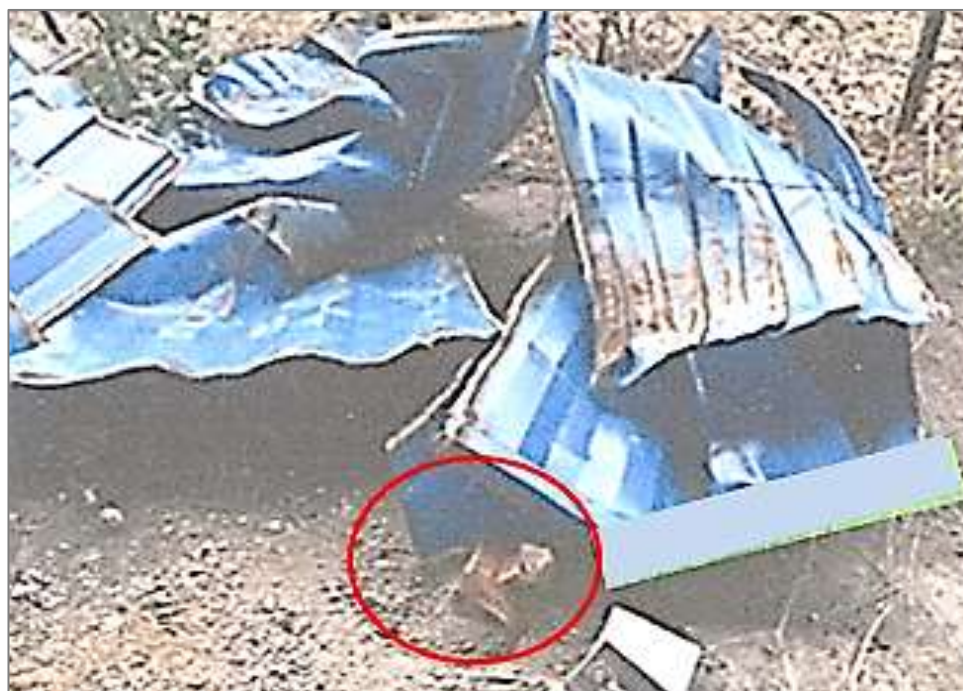
- ・当該車両のコンテナセミトレーラ部は、金網フェンスを押し倒し、続いて側壁を乗り越えフレームが左側へねじれるとともにトレーラ後部が「くの字状」に曲がって側壁から外に飛び出た。トラクタの連結装置は外れなかったため、トレーラは宙づり状態となった（写真５－２及び５－３参照）。
- ・積載していた国際海上コンテナは、高架道路下の荒川に落下した。同コンテナの外板は、裂けたように破断していた（写真６参照）。
- ・当該車両のコンテナセミトレーラの緊締装置は、前部がロックピン方式、後部がツイストロック方式であり、後部の同装置は、フレーム構造体の鋼板がこじ開けられたように変形していた。また、後部のツイストロックの一部は、リアボルスタ<sup>3</sup>から引きちぎられるように分離した状態で破損しており、落下した国際海上コンテナとともに回収された（写真３及び４参照）。  
なお、緊締装置のうち前部ロックピンの損傷状況については不明である。
- ・コンテナセミトレーラのフロントボルスタの右側は、フレーム取付部から折れ曲り変形していた（参考図３－３参照）。

写真4 破損した緊締装置の一部（○印）

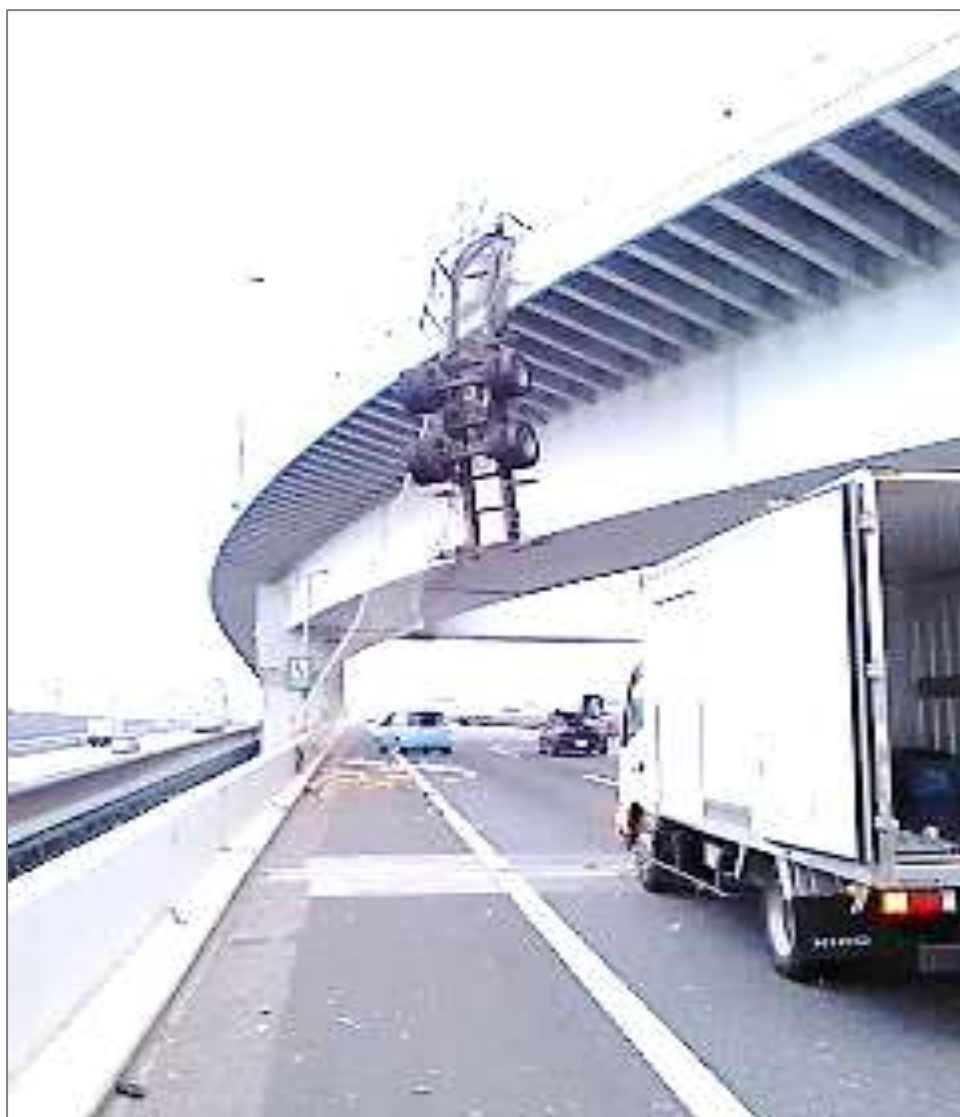
写真5－3 宙づりになったコンテナセミトレーラ  
(首都高速湾岸線西行きから)

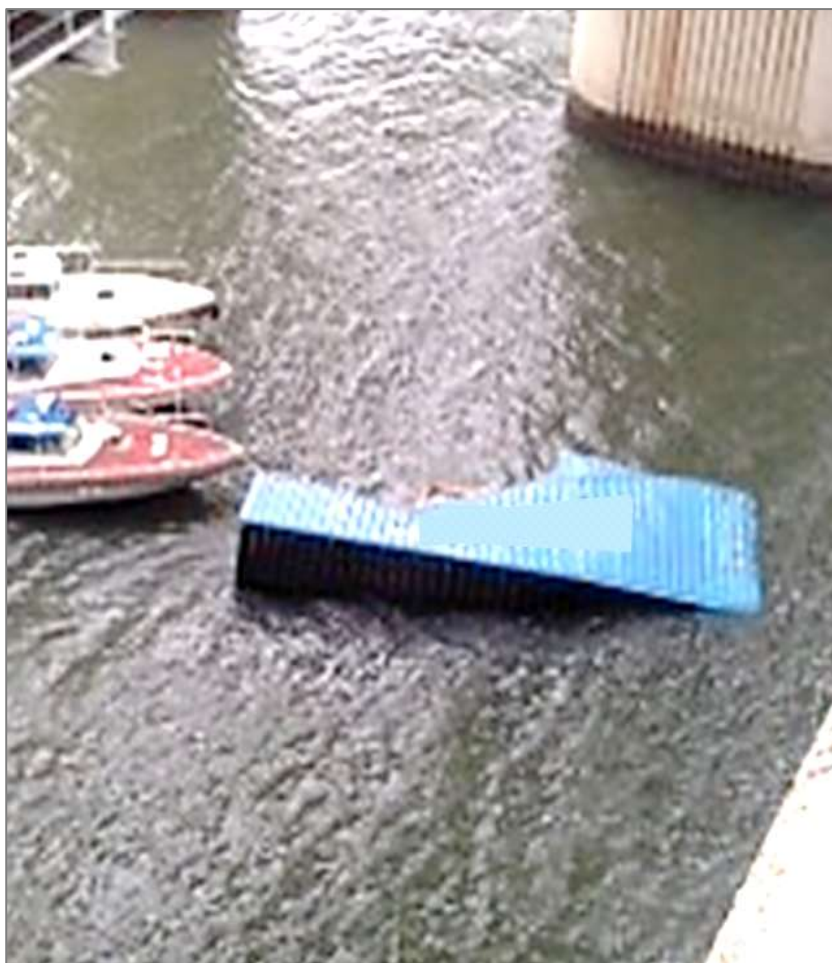
写真6 落下した国際海上コンテナ

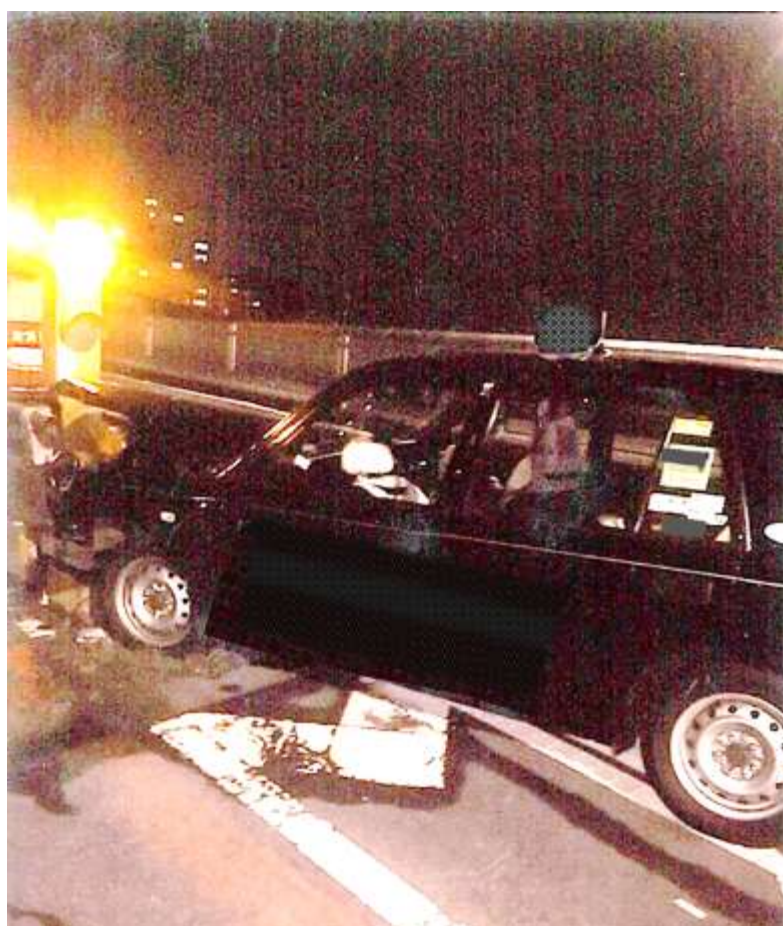
写真 1 事故直後の状況

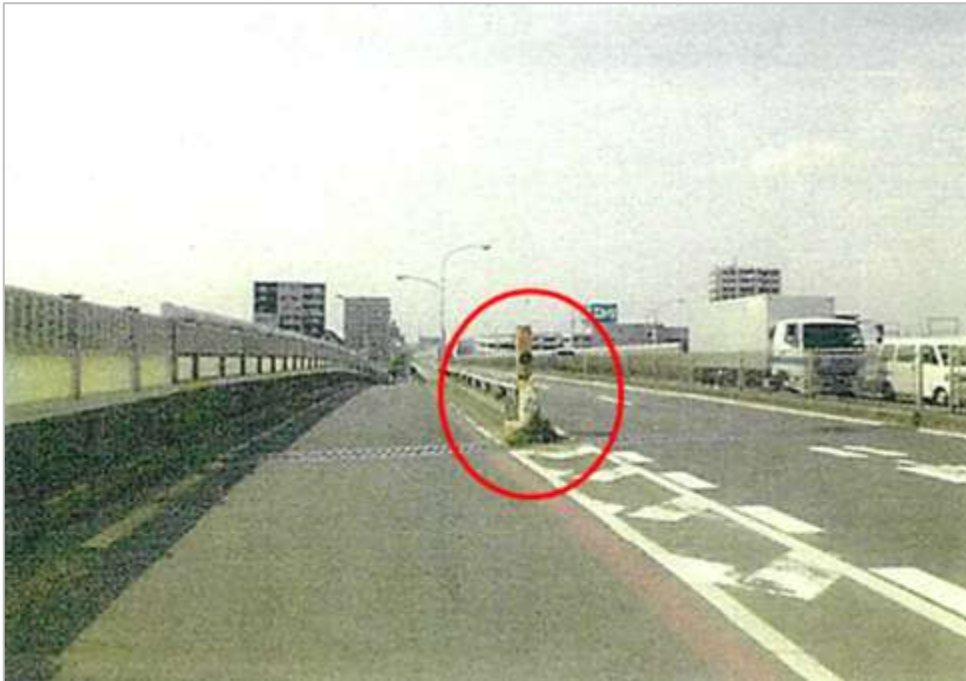
- ・当該車両の衝突により分離帯の先端部の一部が損傷したが、ブリンカーライトへの接触はなかった。

写真2 事故地点  
(○は分離帯の先端部)
