冷蔵冷凍車の冷凍機の電気配線の安全確保について

平成 28 年 9 月 29 日
運輸安全委員会

旅客フェリーさんふらわあ だいせつ火災事故に係る 船舶事故調査について（経過報告）

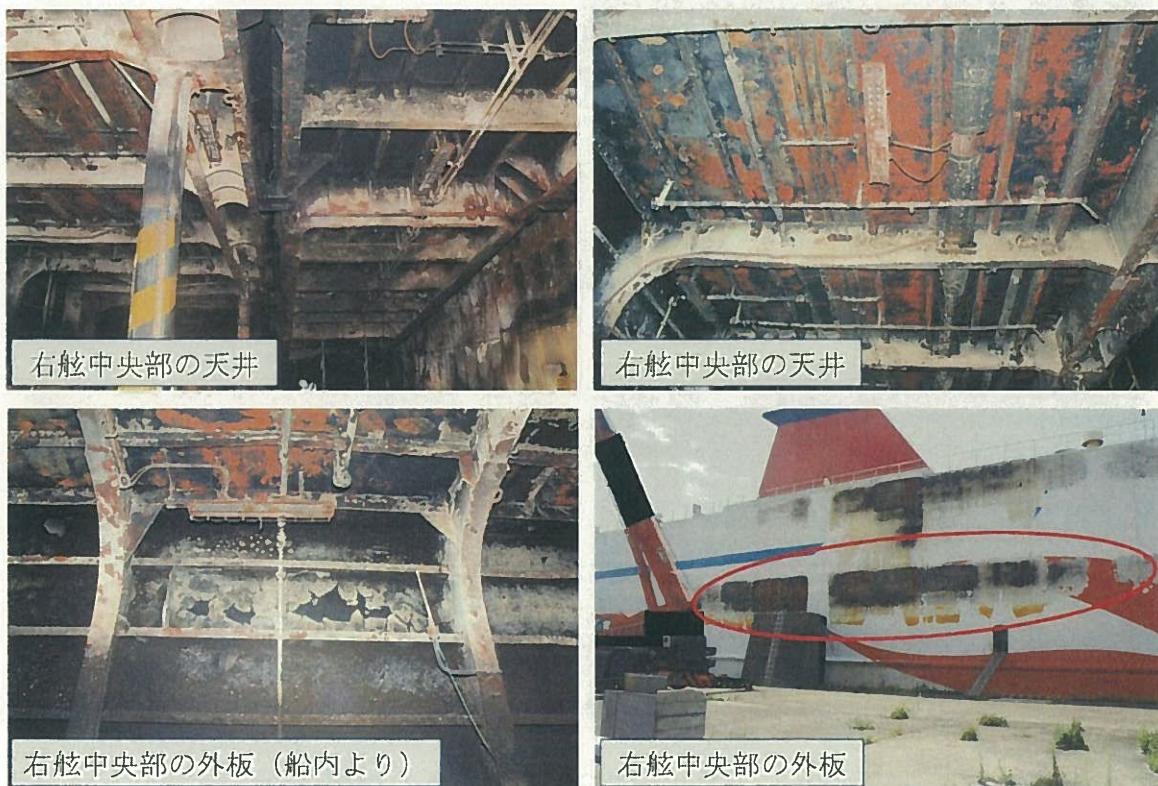
写真1 第2甲板右舷中央部の損傷状況

(1) 第2甲板右舷中央部の甲板、外板等に焼損及び曲損を生じた。(写真1参照)

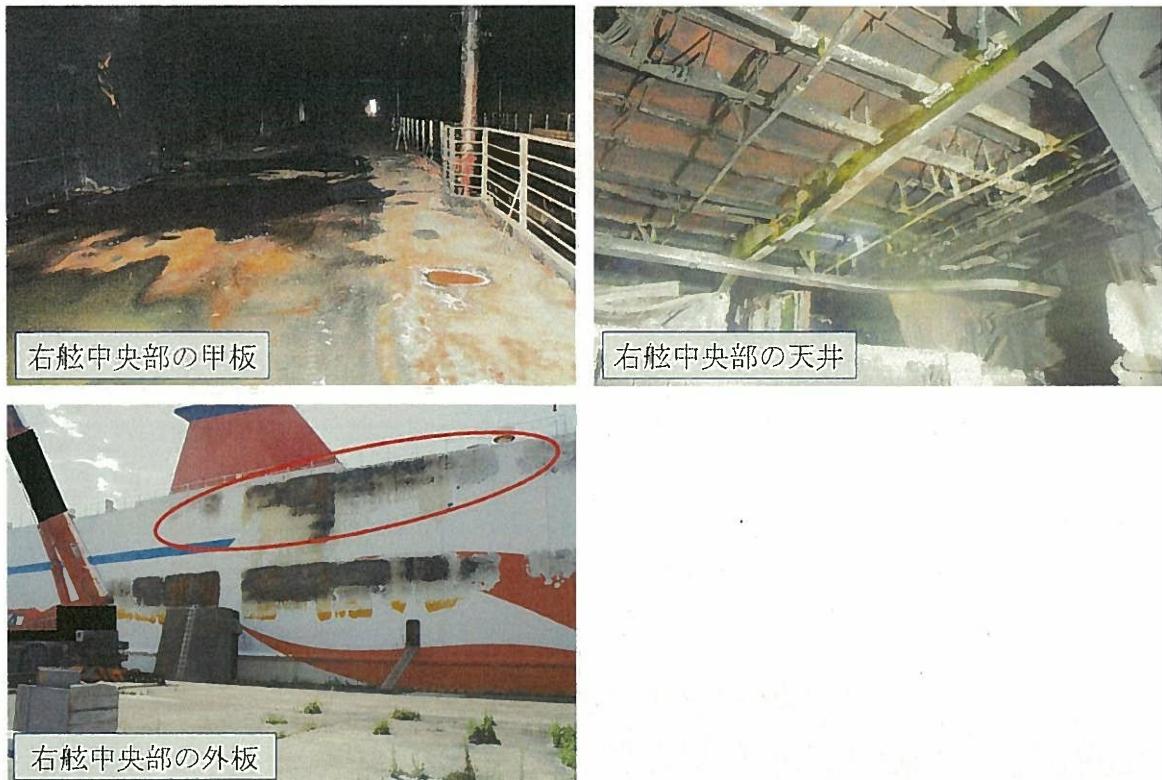
写真2 第3甲板右舷中央部の損傷状況

(2) 第3甲板右舷中央部の甲板、外板等に焼損及び曲損を生じた。(写真2参照)

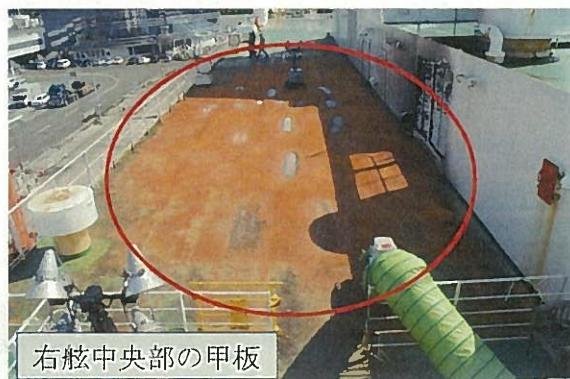
写真3 第4甲板右舷中央部の損傷状況

(3) 第4甲板右舷中央部の甲板等に焼損及び曲損を生じた。(写真3参照)

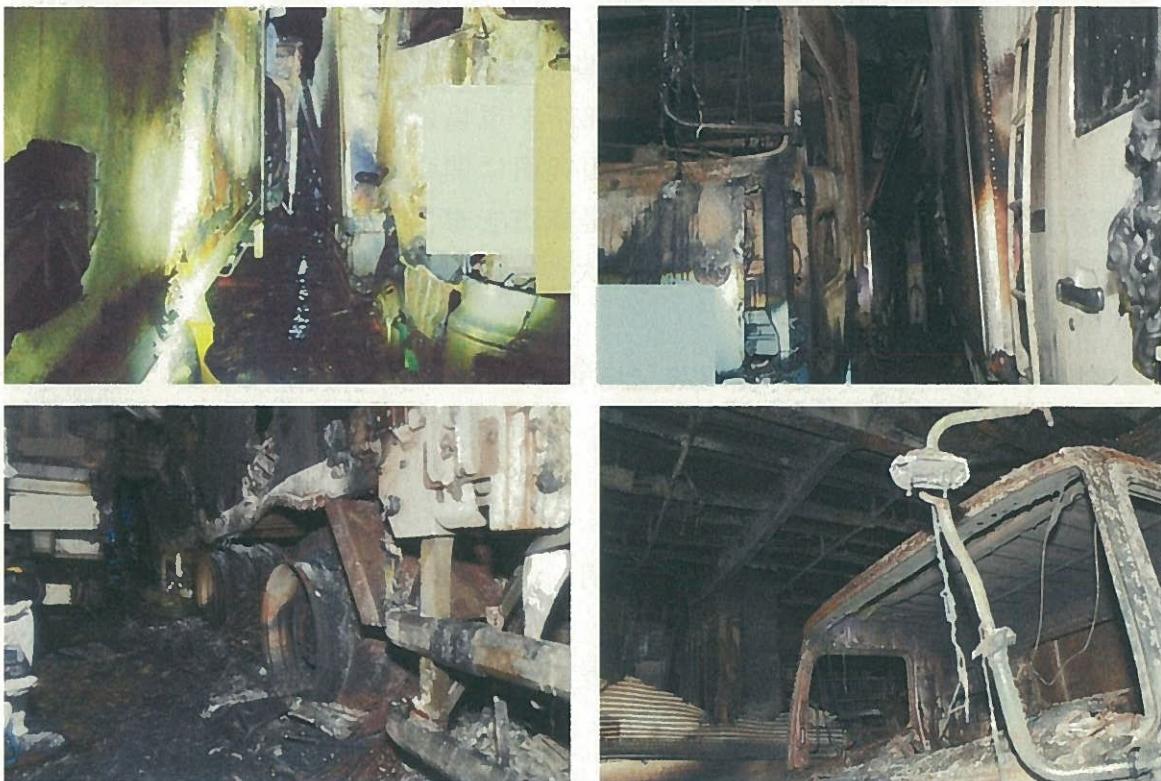
写真4 第2甲板右舷中央部に積載されていた車両の損傷状況

- (1) 第2甲板右舷中央部に積載されていた車両70台のうち12台に焼損を生じた。(写真4参照)

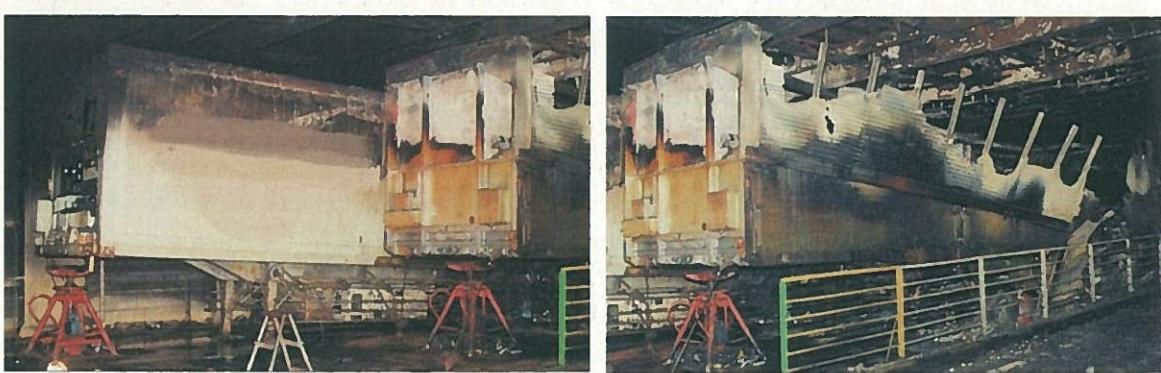
写真5 第3甲板右舷中央部に積載されていた車両の損傷状況

- (2) 第3甲板右舷中央部に積載されていた車両66台のうち4台に焼損を生じた。(写真5参照)

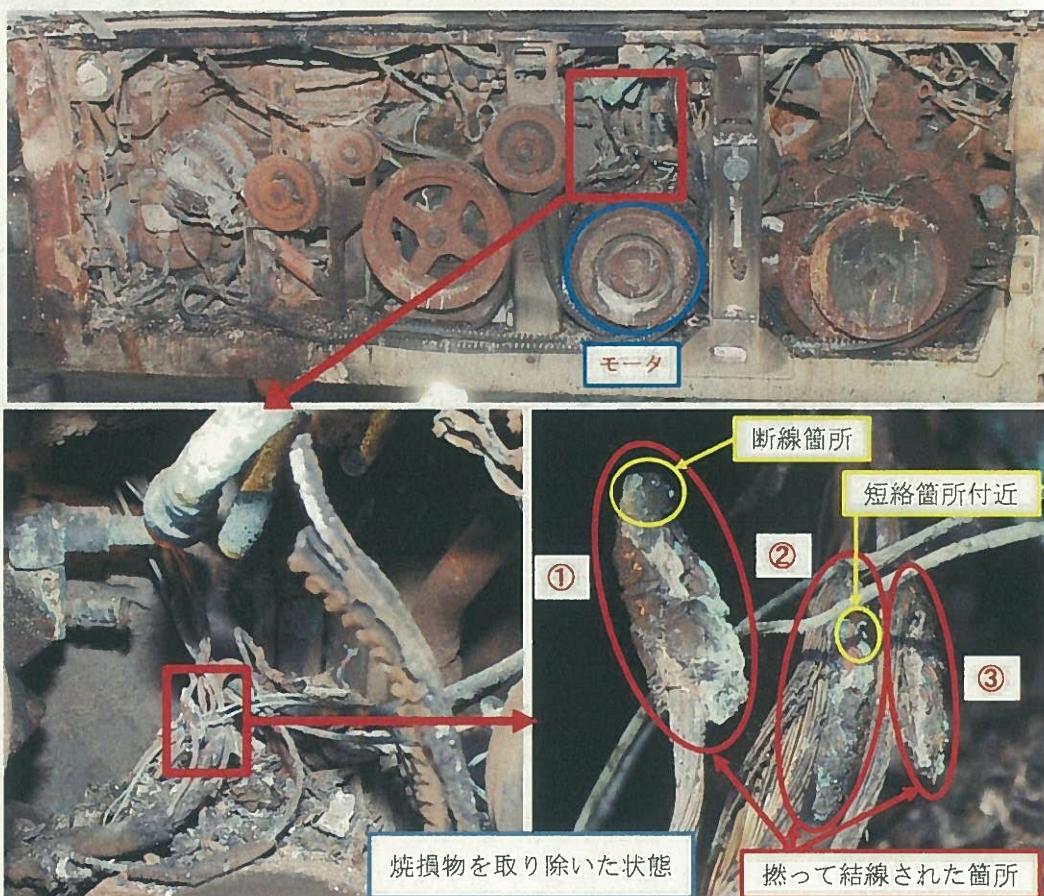
写真6 本件冷凍機の状況

同報告中6. 1 (3) にあるとおり、本件冷凍機の内部において、モータの配線（3線）に、1つの配線の一部に短絡している痕跡が、また、その付近には切断した後に撲って結線された箇所及び1つの配線に断線している箇所が認められています。

当該火災事故については、出火元の特定及び出火原因の究明には未だ至っておらず同委員会による調査が続けられるところであり、また、このモータの配線の結線方法等と出火との因果関係も不明ではありますが、冷凍機を取り扱う専門業者においてはこのような撲った配線は一般的にはなされていないことから、冷蔵冷凍車の冷凍機からの出火防止に万全を期すため、下記のとおり、冷蔵冷凍車の冷凍機の電気系統の安全確保に努めて頂きますよう、傘下会員への周知方お願いいたします。

本事故後、本件冷凍機の内部を確認したところ、モータの配線（3線）には、1つの配線の一部に短絡している痕跡が、また、その付近には切断した後に焼って結線された箇所（写真6の①～③）及び1つの配線に断線している箇所が認められた。（写真6参照）

1. 保有する冷蔵冷凍車の冷凍機について、適切な結線方法により配線されていることを点検すること。点検の結果、適切な結線方法により配線されていないことが確認された場合は、専門業者に依頼する等して適切に配線すること。
2. 冷凍機メーカーが推奨する点検（日常、定期、一定距離毎など）を、必要に応じ専門業者に依頼する等して適切に実施すること。
3. 冷凍機に関する電気配線の補修等を行う際には、専門業者に依頼する等して、適切な施工を確保すること。

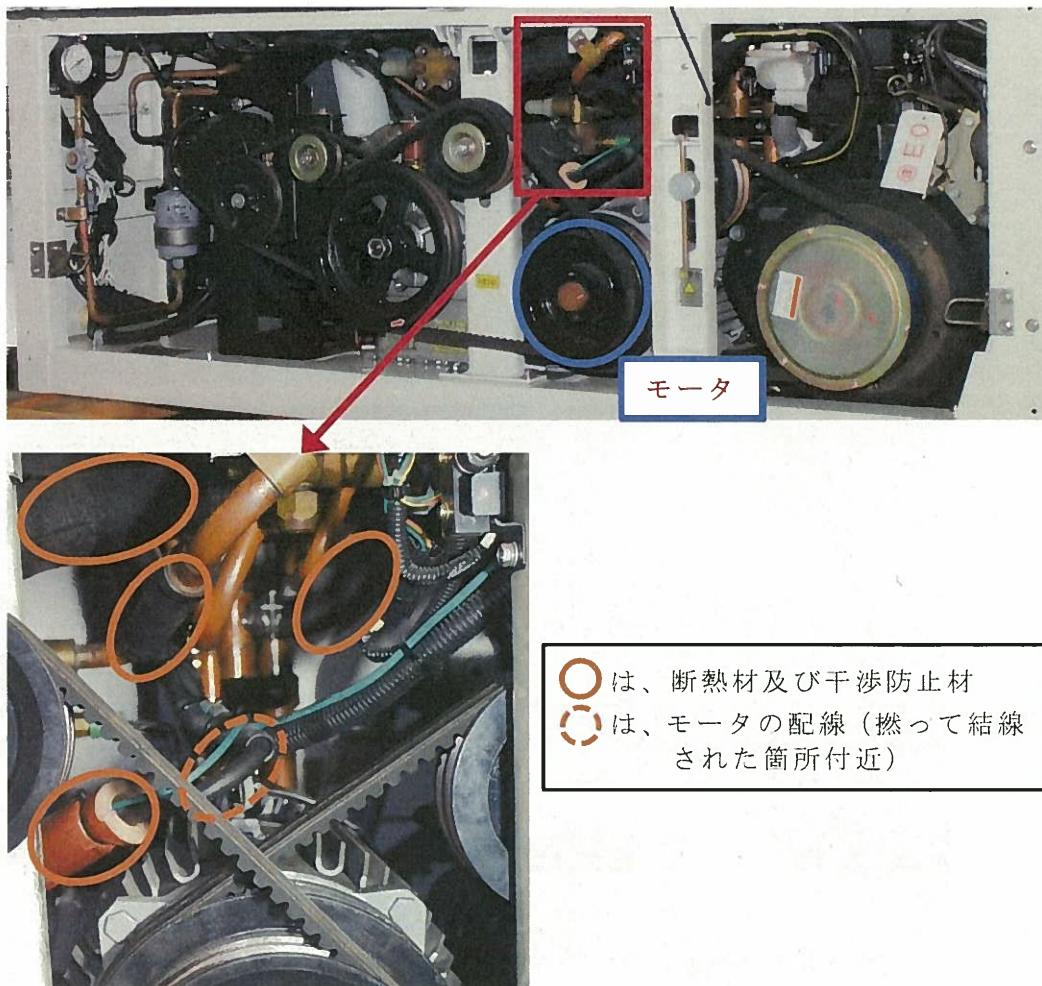
写真 7 同型の冷凍機の状況

同型の冷凍機のモータは、配線の短絡、断線等により過電流が生じた場合、過電流继電器が作動して電源の供給が遮断される構造となっていた。また、モータの周辺には、配線又は配管を覆うように断熱材、干渉防止材等の可燃物があった。（写真7参照）

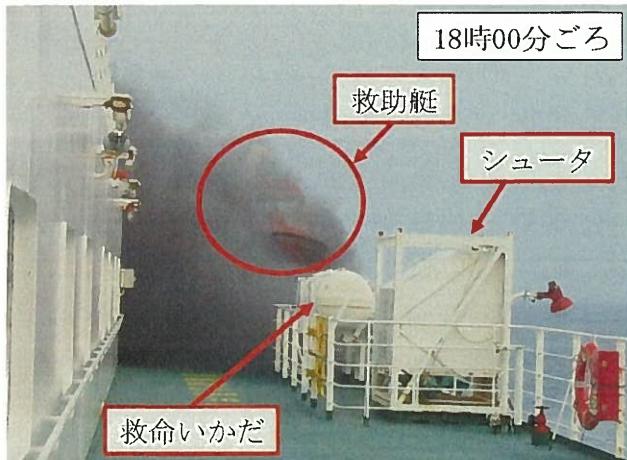
本船は、乗組員が、両舷にある自動膨脹式乗込装置（以下「シュータ」という。）及び膨脹式救命いかだ（以下「救命いかだ」という。）を投下したが、錆及び塗料の固着により、シュータの投下用ワインチのハンドルが適切に差し込めず、ハンドルが甲板に接触して回転させるのに手間取り、また、救命いかだが架台から落下せず、手動で投下したものがあった。

本船は、シュータと救命いかだとの設置の間隔が近かったので、乗組員が、救命いかだを投下した際、救命いかだがシュータのプラットフォーム上に落下したものがあった。（写真8、写真9参照）

写真8（下） 第4甲板左舷側の救命設備の状況
(旅客提供 船首側より撮影)

また、本船は、シュータ及び救命いかだを円滑に投下することができるよう、整備及び点検を強化することが望ましい。

- (1) 旅客フェリーの船舶管理会社は、救命いかだを投下した際、膨脹したシュータのプラットフォーム上に救命いかだが落下するがないよう、シュータと救命いかだの設置の間隔について、メーカーが推奨する間隔を設けるよう検討することが望ましい。
- (2) 荷送人は、危険物を船舶により運送する場合は、危険物船舶運送及び貯蔵規則(昭和32年運輸省令第30号)に基づき、危険物の品名、個数、質量などを記載した危険物明細書を船長又は船舶所有者に提出すること。

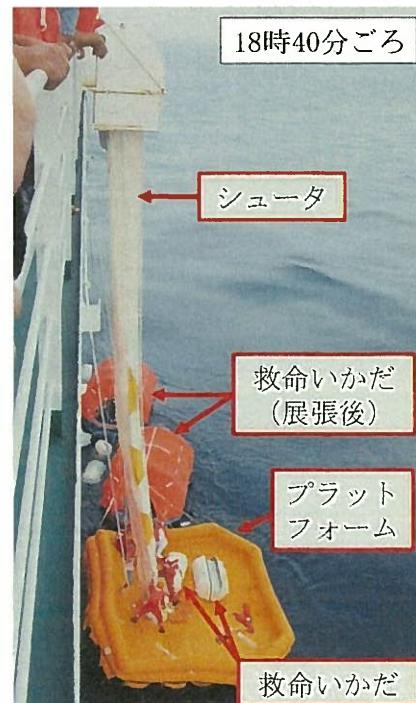
写真9（右） 総員退船時の状況
(旅客提供 左舷側を撮影)
