公益社団法人 全日本トラック協会

### 事業用自動車の緊急点検の実施及び保守管理の徹底について

国自整第321号の2  
平成27年12月25日

国土交通省自動車局整備課長

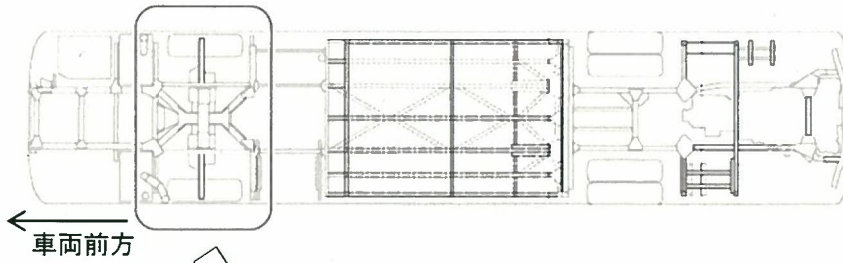
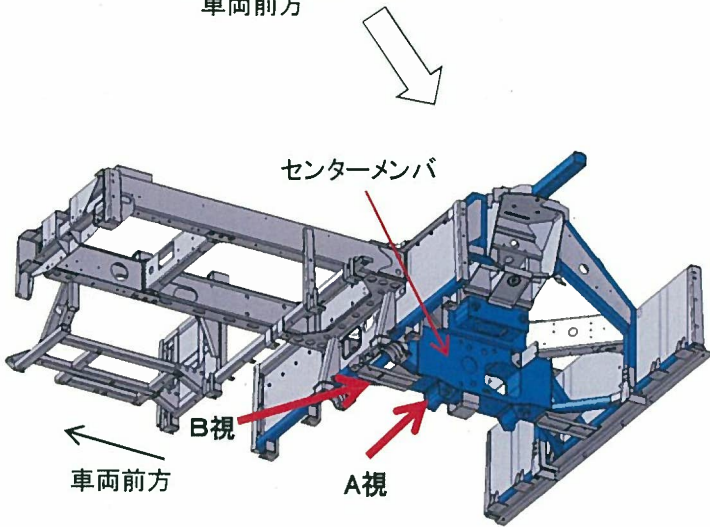
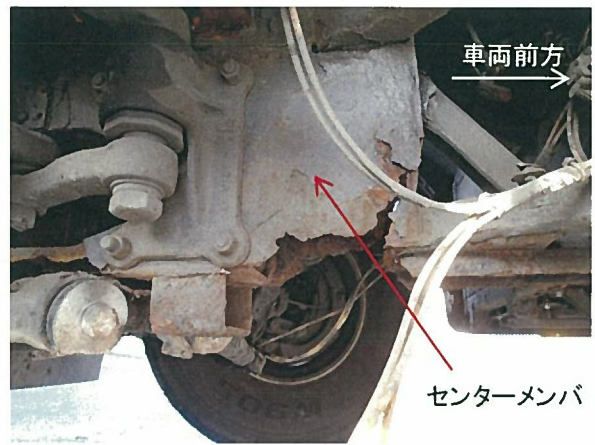
【事故車の状況】

しかしながら、平成27年11月12日に宮城県内の東北縦貫自動車道において、東北運輸局管内の貸切バス（三菱・KL-MS86MP（平成16年式））がハンドル操作不能となり、中央分離帯に衝突し、乗客7名が負傷する事故が発生しました。事故原因については、現在調査中ですが、車枠の主要骨格部分の腐食によりハンドル操作が不能となった可能性が考えられるところです。

これまで、車枠・車体の保守管理についての注意喚起をしていたにもかかわらず、当該事故車両の車枠・車体は別添2のとおりに著しい腐食が見られ、同種の事故が再発したことは誠に遺憾であります。

つきましては、貴会傘下会員の保有している事業用自動車においても同種事故が発生するおそれがあることから、貴会傘下会員の自動車運送事業者に下回りの主要骨格部分の点検をはじめ、保守管理を徹底して頂きますよう周知方よろしく申し上げます。

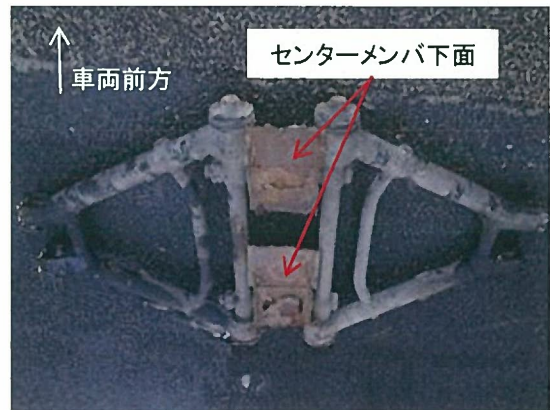
B視:センターメンバ車両前方下面視

※ロアアームを車両から取り外した状態
