計画的処理完了期限後に発見された 継続保管事例

令和3年3月

環境省 環境再生・資源循環局 廃棄物規制課
ポリ塩化ビフェニル廃棄物処理推進室

1. 自家用電気工作物が継続保管となった事例 No.1

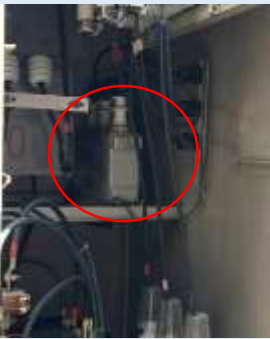
<p>発見されたコンデンサー</p>
6	<p>1980年代に竣工された建物。竣工数年後に高圧進相コンデンサーが故障し、更新したコンデンサーが1960年代の物だった。銘板の読み間違いにより、80年製だと認識していた。事業者が委託先に低濃度PCB機器調査の指示を出し、主任技術者とは別の電気技術者が調査したところ、高濃度PCB含有高圧コンデンサーが使用中である事を発見した。</p>

<p>発見されたコンデンサー</p>

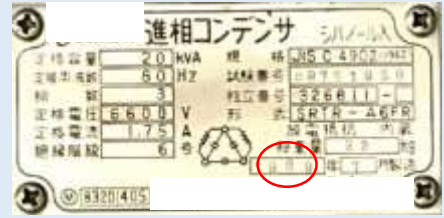
<p>製造年を読み間違えた銘板</p>
