### 事業用自動車事故調査報告書の公表について

大型乗合バスの追突事故（三重県三重郡菰野町）：別添 1、別添 2

## 高速乗合バスの追突・多重事故

# 長時間連続運転で居眠り 高速道路で多重事故に

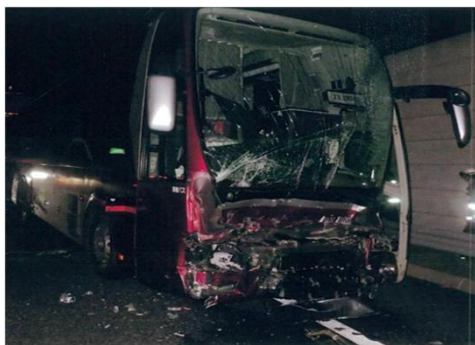
令和5年(2023年)4月17日0時12分頃、三重県三重郡菟野町にて発生。新名神高速道路上り線を走行中の大型乗合バスの運転者が、交替運転者との2名乗務にもかかわらず、交替せずに運転を継続し、長時間運転となったため、居眠り運転となり、前方を低速で走行していた大型トラックに追突する第一事故が発生。第一事故により非常点滅表示灯の操作レバーが破損し、運転者は、非常点滅表示灯が点灯できなかったことに加え、停止表示器材・発炎筒の設置などの危険を防止する措置を怠ったため、第1車両通行帯に停車していた同バスに、後続の大型トラックが衝突する第二事故が発生。なお、当該バスの運転者2名は別の会社から出向してきた運転者であった。（詳細は別紙をご参照ください。）

当該車両（前面）

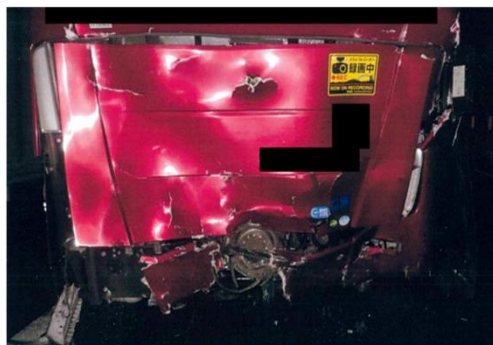
当該車両（後面）

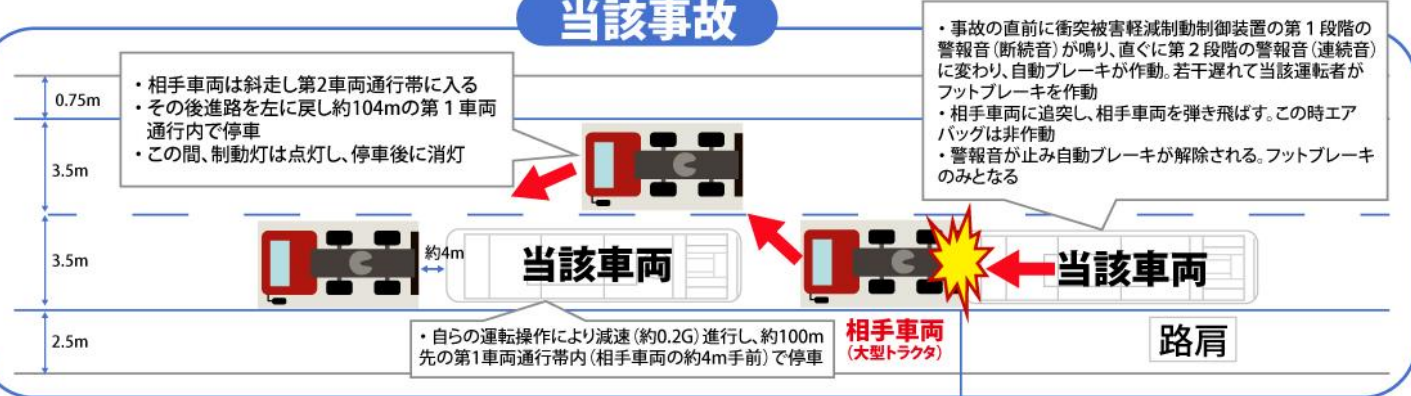
### 当該事故

新名神高速道路上り線を走行中の大型乗合バス（乗客20名）の運転者が、交替運転者との2名乗務にもかかわらず、**交替せずに運転を継続**し、長時間運転となったため、居眠り運転となり、前方を低速で走行していた大型トラックに追突する第一事故が発生。

- 各種記録を精査し、**運行計画に従った運行が励行されているか確認**する。
- 点呼において、運転者の健康状態、疲労の度合い、睡眠不足を**総合的に判断**する。
- 現行規定の趣旨を踏まえ、**概ね2時間ごとに運転を交替**する。
- 管理の受委託契約や運転者の出向等の場合は、**責任の所在を明確にし、管理の徹底を図る**。
- 出向契約により運転者の出向を受ける事業者は、**出向運転者に対する指導(事故後の対応等)を徹底**する。

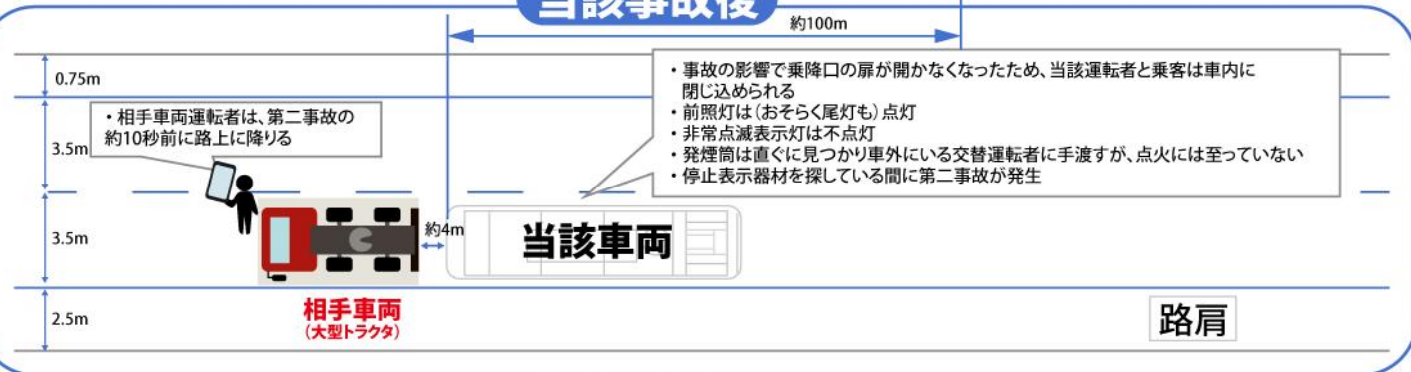
### 当該事故後

その後、バス運転者は、非常点滅表示灯が点灯できなかったことに加え、**停止表示器材や発炎筒の設置を怠った**ため、第1車両通行帯に停車していた同バスに、後続の大型トラックが衝突する第二事故が発生。

- 事故発生後、運転者は、直ちに同バスを安全な場所に移動させていないこと、非常点滅表示灯の点灯ができなかったこと、**停止表示器材の設置及び発炎筒の点火等の危険を防止する措置を怠った**ことで**第二事故が発生**。
- 同路線運転者は別事業者からの出向で、本バス事業者による**主体的な運転管理の指導・監督が不十分**だった。

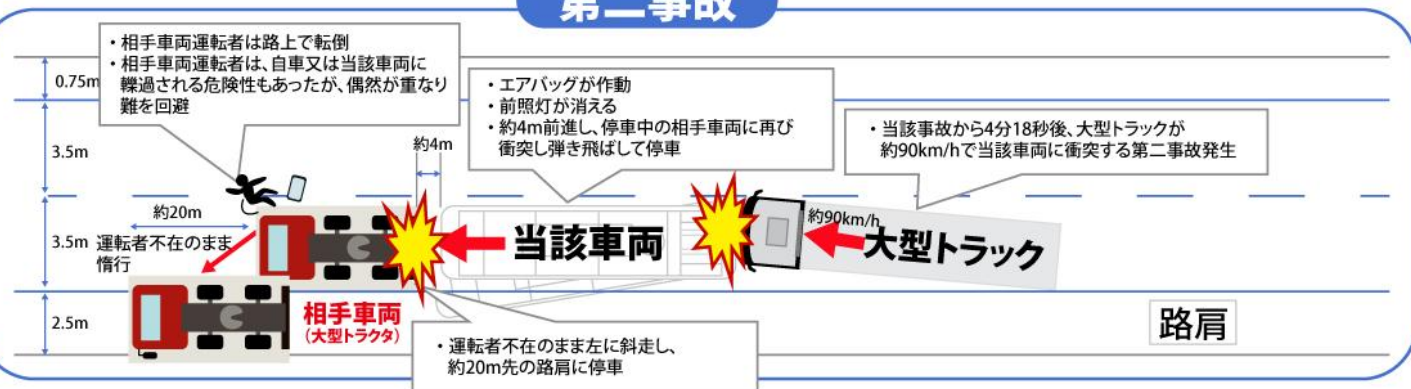
### 第二事故

乗客3名が重傷、乗客14名が軽傷を負い、バス運転者、トラック及びトラックの運転者の計3名が軽傷を負った。
