広報 とらつく

12月7日号

# 今こそ、基本に立ち返ろう!!

## 相次ぐ車輪脱落事故の防止徹底

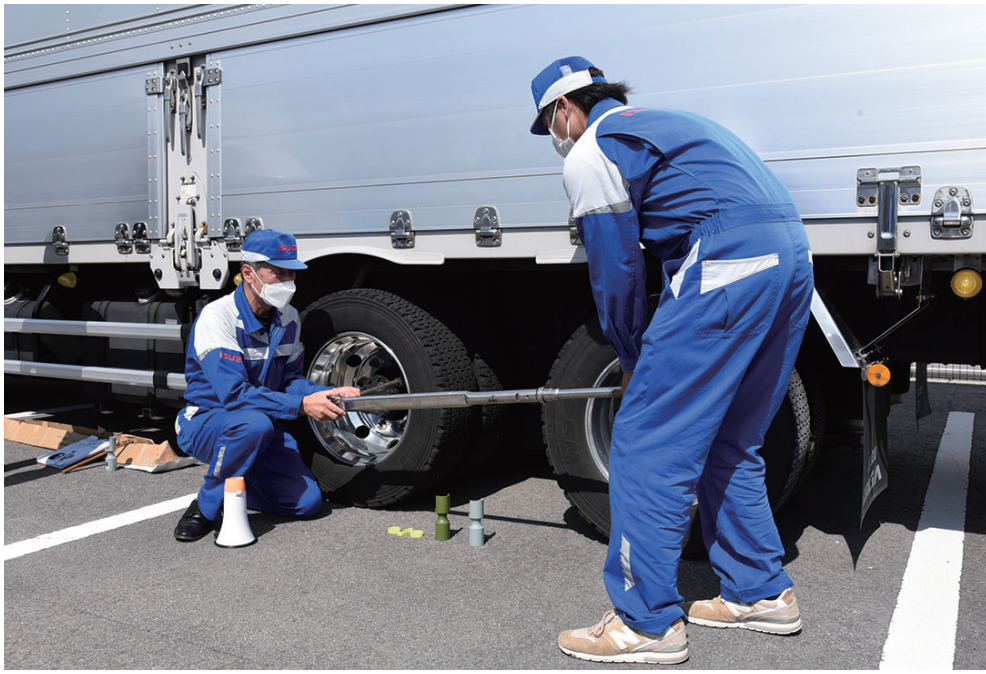
冬用タイヤ交換後には適切な時期にトルクレンチを使用して増し締めを行うなど、改めて確実なタイヤ脱着作業や保守管理の徹底が求められる
