## 事業用自動車事故調査報告書に係る事故の再発防止策について

### 事業用自動車事故調査報告書に係る事故の再発防止策について

## 事業用自動車事故調査報告書 概要 ～大型トラクタ・バンセミトレーラの衝突事故～ (大阪市平野区)

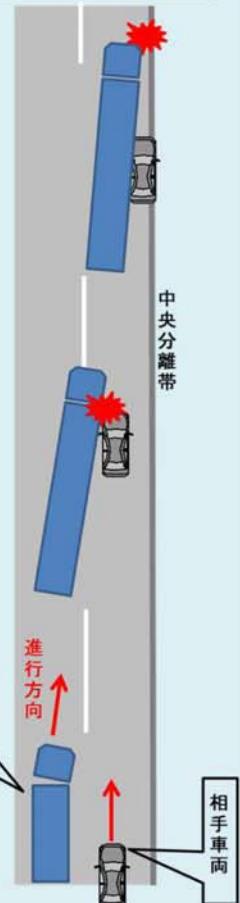
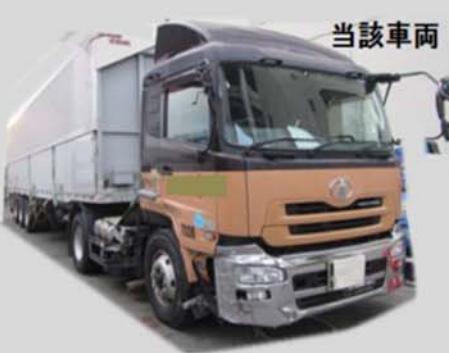
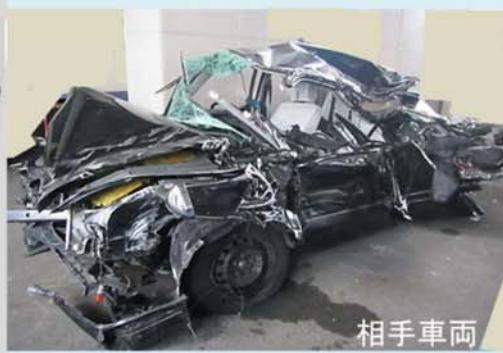
### 事故状況図

平成29年11月22日0時41分頃、大阪市平野区の阪神高速14号松原線の下り線において、大型トラクタ・バンセミトレーラがアルミ鋼材約16,000kgを積載して走行中、第1通行帯から第2通行帯へ車線変更した際、第2通行帯を走行していたタクシーに衝突し、さらにタクシーを中央分離帯との間に挟みながら走行を続け、タクシーは中央分離帯の街灯に衝突して停止した。

- 当該運転者が、片側2車線の第1通行帯を走行中、標識灯の黄色の点滅灯火を工事規制の灯火であると誤認し、右後方の安全確認を行うことなく漫然と第2通行帯に進路変更をしたため、同車両を追い抜こうとしていたタクシーに気付かずに衝突した。
- 同運転者は、事故前に乗船していたフェリー内で焼酎を飲み、フェリーを下船する際には点呼を受けることもアルコール検知器で検査をすることもせずに運転を開始した。このため事故時においては、著しく注意力、判断力が低下していた。
- 同事業者の運転者の中では、フェリー乗船中の飲酒が常態化していた。この慣習は長らく同事業者の運転者の中でまん延していたものであり、その廃止を進言したり会社に報告したりする者のいないまま、継続されてきたものと考えられる。
- 同事業者の社内規程において、飲酒運転惹起者又は検挙された者は、懲戒解雇とする規定を設けていたことや、毎月実施している職場内教育時に飲酒運転防止の指導を実施していたが、その一方で、フェリーダック時の点呼が行われていなかつたことやアルコール検知が行われていなかつたこと、フェリー内の飲酒の正確な情報を把握していなかつたことなど、飲酒運転の抑制に関しての運行管理が形骸化していた。このようなことから、同事業者内では長期間にわたり違法精神を欠いた運転者間での行動が放置されていたことが、このような飲酒運転による重大事故につながつたものと考えられる。

- ・運転者に対し、点呼の実施時期を指示し、運行管理者が点呼を実施できる体制を確保した上で確実に実施すること。また、泊まりの運行では、指示した点呼の実施時期を過ぎても電話がない場合は、運行管理者等が電話することにより確実な点呼を実施すること。
- ・電話点呼時に休息期間内での飲酒の有無を口頭で確認するとともに、**アルコール検知器を用いて適切に実施すること。**
- ・出先でのアルコール検知を確実に実施するため、実施状況や測定結果が**リアルタイムで送信できる検知器等の導入**を進めること。
- ・社内規程等に「**労働協約違反として解雇されることもあり得る。**」を規程し、運転者を指導すること。
- ・運行途中にフェリーを頻繁に利用する事業者は、運行管理者等が、必要に応じ、**抜き打ちでフェリーに乗船し**、運転者の休息期間の過ごし方を確認する必要がある。
- ・アルコールが検知された場合、アルコールが検知されなくなるまで運転をさせないこと。
- ・運転者に対し、飲酒運転は、悲惨な事故を引き起こすことを飲酒運転による**事故事例の映像等を用いて周知すること。**

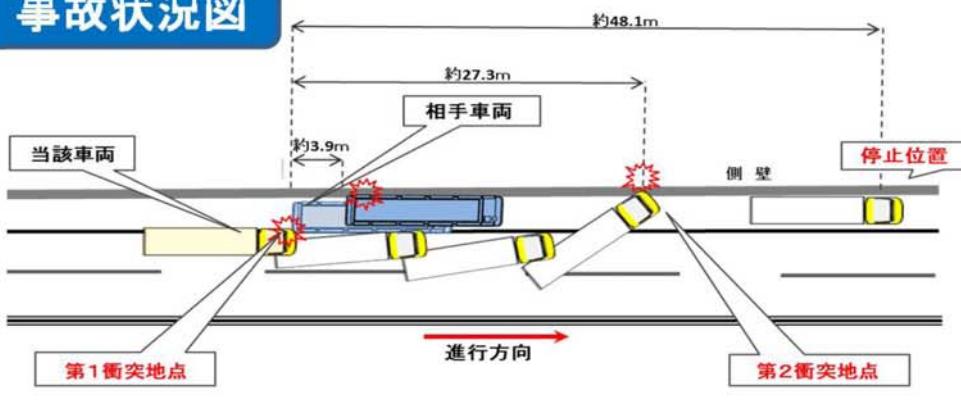
### 事故状況図

平成28年10月2日2時05分頃、愛知県岡崎市の新東名高速道路上り線において、大型トラックが片側2車線の第1通行帯を走行中、進路前方の路側帯に故障のため駐車していた高速乗合バスに衝突した。

- 事故は、大型トラックの運転者が前方不注視のまま漫然運転をしたため、前方の路側帯に故障のため駐車していた高速乗合バスに気付くことなく、路側帯にはみ出し、同バスに衝突した。
- 当該運転者は休日を返上して乗務するなどの勤務状況から、疲労が蓄積していたと考えられ、運転中に注意力を欠き、漫然運転をすることにつながったものと考えられる。
- 当該事業者は、運転者の疲労について配慮を欠き、法令を無視した運行管理を行っていたことが事故の背景にあると考えられる。

- ★ 事業者は、運転者に輸送の安全を委ねていることを認識し、安全運行を確保するため、次に掲げる取組を徹底することが重要である。
- 運行管理者に対して、点呼などで運転者の疲労状況や健康状態を慎重に確認させ適正な運行管理を行わせること。
- 運行管理者に対して、始業点呼の際には、運行する経路を具体的に記載した運行指示書を、その都度運転者に手渡すなど適正な運行管理を行わせること。
- 事業を行うのに必要な員数の運転者を常時選任し、欠員が生じた場合、他の運転者にしわ寄せが生じないような労務管理を行うこと。

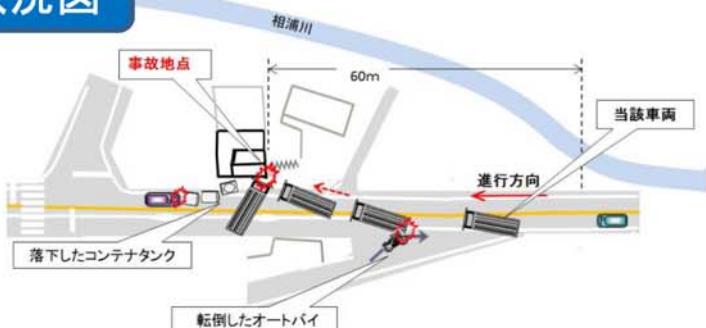
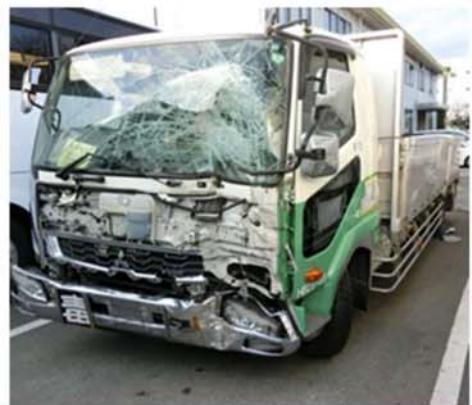
### 事故状況図

平成29年1月17日6時15分頃、長崎県佐世保市の国道498号において、大型トラックが走行中、凍結した路面においてスリップした。大型トラックはスリップした際、その直前に進行方向前方の交差点において凍結した路面で転倒したオートバイに左後輪を接触させた後、車両の前面が民家の門柱に衝突した。この時、積載していたコンテナタンク3基全てが路上に落下し、対向してきた軽自動車1台が落下したコンテナタンクに衝突した。

- 当該運転者は、慣れた運行経路で過去に凍結したことがなかったことから、タイヤチェーン等を装着することなく速度を十分に落とさずに走行して、事故につながった。
- 運行管理者はより安全な高速道路を通るよう指示していたが、同運転者はこの指示を誤って認識し、凍結の可能性があるルートを選択したものと考えられる。
- 運転者は積み荷であるコンテナタンクを荷台に固定する際に、タンク1基当たり2本のラッシングベルトで固定するよう指示されていたが、1本で固縛したため、衝突の衝撃による荷重に耐えられず切断した可能性が考えられ、この結果、積み荷の危険物が道路上に漏えいするなど被害が拡大した。

- 事業者は、運転者に輸送の安全を委ねていることを認識し、安全運行を確保するため、次に掲げる取組を徹底する必要がある。
- 運転者教育において、運行経路上の天候や自然環境を踏まえた運転方法を指導すること。具体的な事例に即した危険予知訓練を行うこと。
- 指導教育が形式的なものとならないよう、指導教育方法を工夫するほか、運転者が指導内容を理解できているか確認し、確認結果を記録するなど、実効性のある指導教育を実施すること。
- 積み荷の固縛が適正に行われているか、用具類が劣化していないか等について定期的に確認するなど、積み荷の落下事故防止のための措置を講じること。

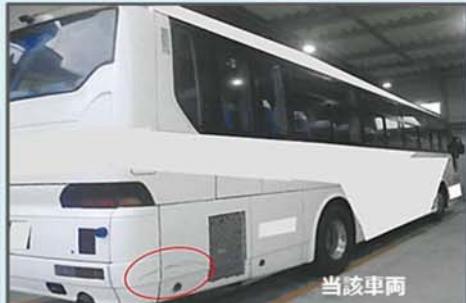
当該車両

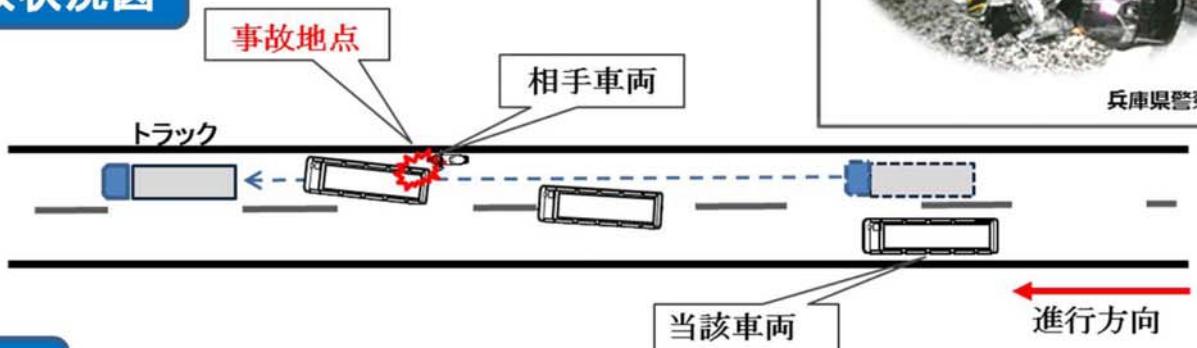
### 事故状況図

平成29年11月17日11時8分頃、主要地方道神戸市道生田川箕谷線下り阪神高速32号新神戸トンネル内の1.9キロポスト付近において、乗合バスが乗客3名を乗せて片側2車線の第1通行帯を走行中に第2通行帯へ進路変更した際、後方より第2通行帯を走行してきたオートバイと同バスの右後部側面が接触し、オートバイが転倒した。

- 事故は、乗合バスの運転者が、車線変更する際に後方確認が十分でなかったことから後方から接近してきたオートバイに気付かず接触したことで起きたものと考えられる。
- 運転者は、片側2車線の第1通行帯を走行中、第2通行帯に車線変更しようとして同通行帯を走行する車両（オートバイ）の存在は認識していたものの、オートバイが急速に接近していることに気付かなかっただため、車線変更した際、接触し、オートバイが転倒したものと考えられる。
- 事業者が作成した運転基準図によると、事故地点のトンネル内は車線変更等禁止と記載されていたものの、運行する経路における道路や交通の状況を踏まえた安全に運行するために必要な指導が十分でなかつた可能性が考えられ、また同運転者が運転基準図にしたがつた運行を行つていなかつたことが、結果として事故につながつたと考えられる。

- 事業者は、輸送の安全を確保するため、次に掲げた取組を徹底することが重要である。
- 運転者に対する事故防止のための指導教育の重要性を認識し、指導監督指針に基づく指導及び監督を確実に実施すること。
- 運転者に対し、運転基準図に基づき注意を要する箇所や運行の安全を確保するために必要な事項について適切な指導を行うこと。
- 運転者の適性診断の結果、指摘を受けた項目に対し適切な指導教育を実施して、具体的な指導内容や資料を基に指導教育を実施するとともに、このことを日常的に自覚させ、改善に努める運転を心がけるよう継続的に指導すること。
