荷主等における荷役災害防止対策の好事例

平成 27 年度厚生労働省委託事業で実施の「現場安全診断」から集められた「荷役労働災害防止の好事例」の一部を紹介します。

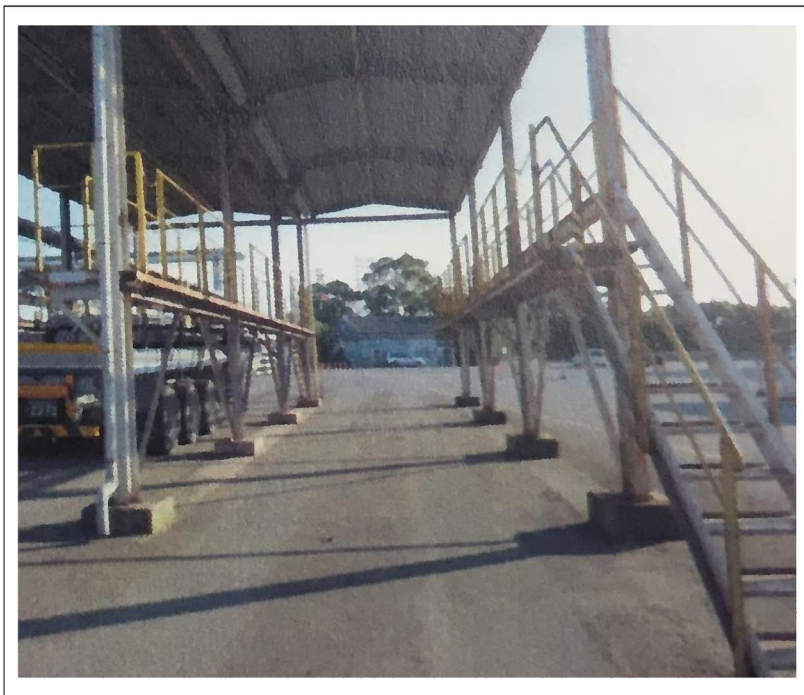
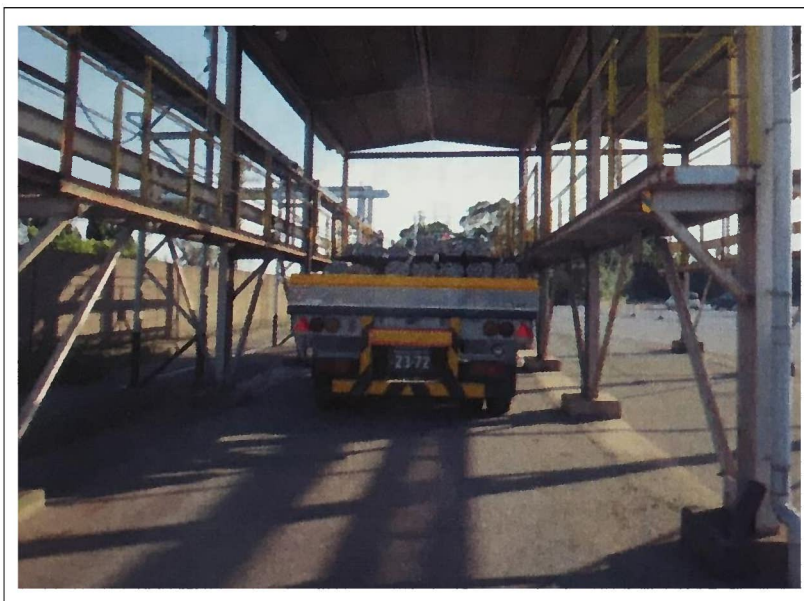
【好事例 2】①シート掛け、外し用プラットフォーム

プラットフォームからシート掛けができるので、墜落・転落のリスクが低減する。

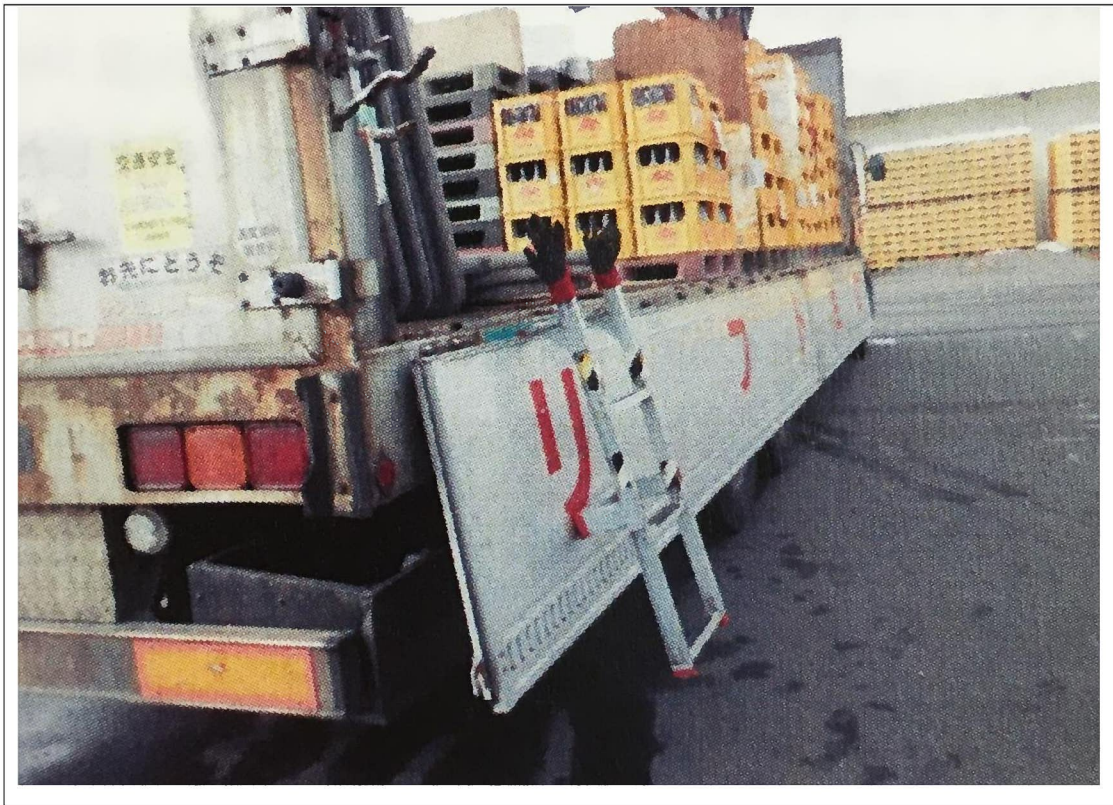
【好事例 3】トラック荷台への昇降設備

飛び降り、飛び乗り防止に効果がある。

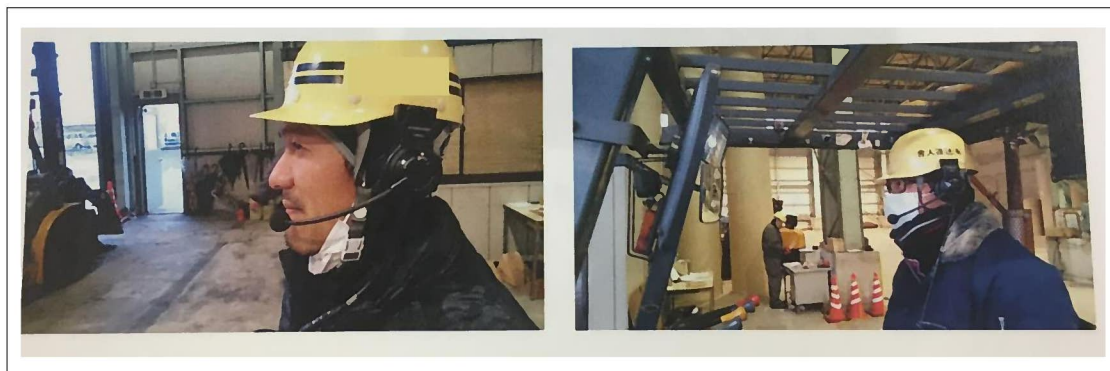
【好事例 4】ハンズフリー装置による誘導

ハンズフリーによる誘導により、作業場の騒音による聞き取りにくさを防ぐ。

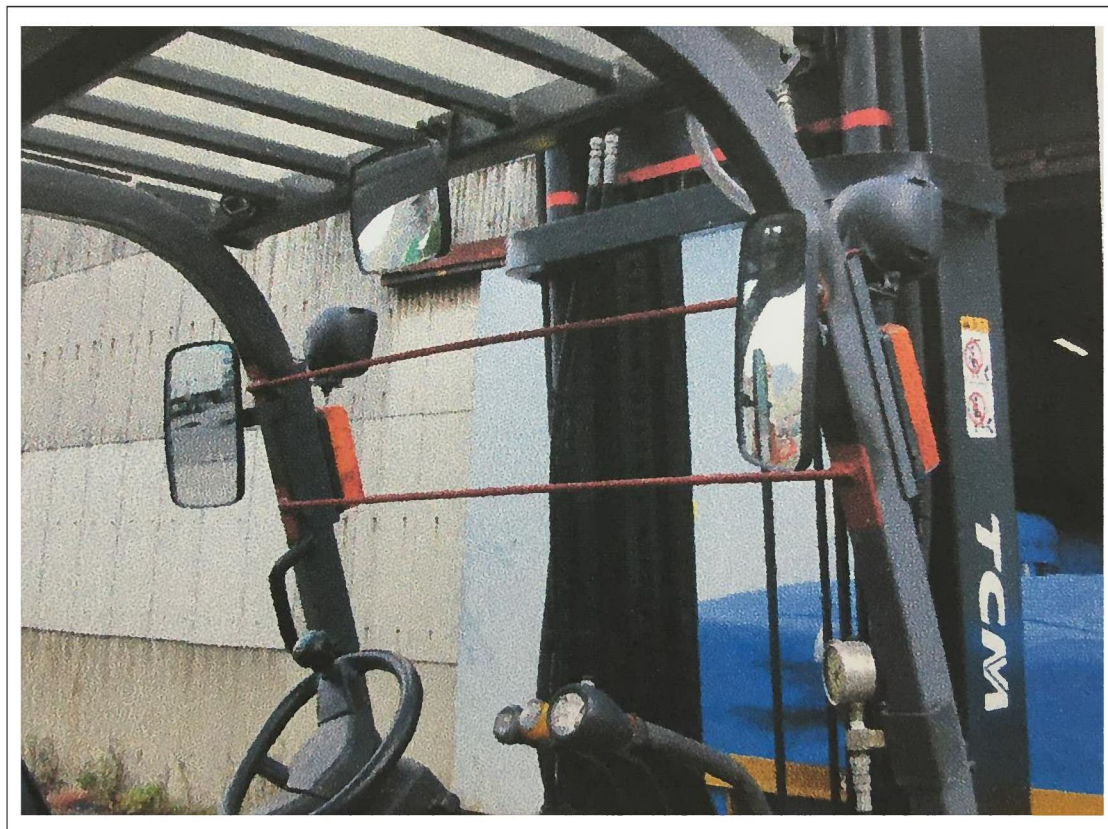
【好事例 5】 挟まれ防止柵

毎年、運転席から身を乗り出してマストに挟まれて死亡する災害が発生しているが、この柵により、当該災害を防止することができる。

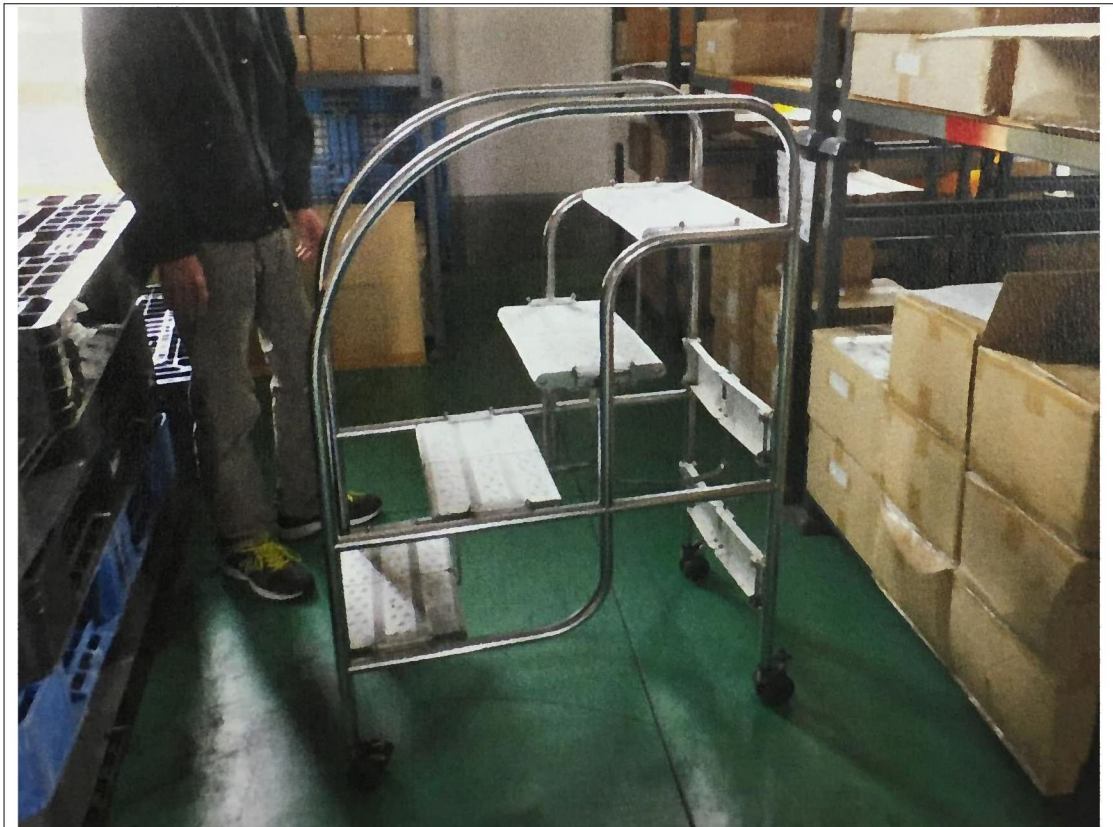
【好事例 7】手摺付き昇降設備

手摺りが付くことにより、転落のリスクを低減できる。

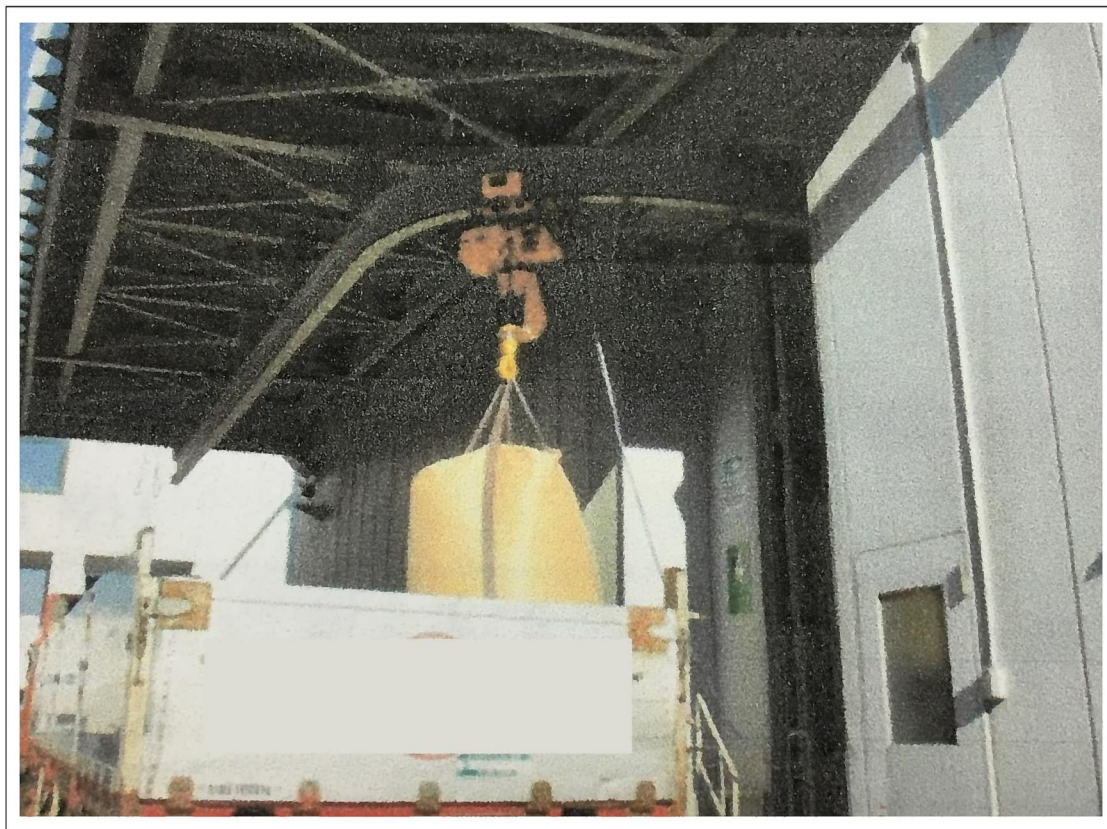
【好事例 8】荷上げ用クレーン装置の設置

できるだけフォークリフトによるフレコンバックの横持ち作業を無くすことにより、不安定な作業によるリスクを低減することができる。

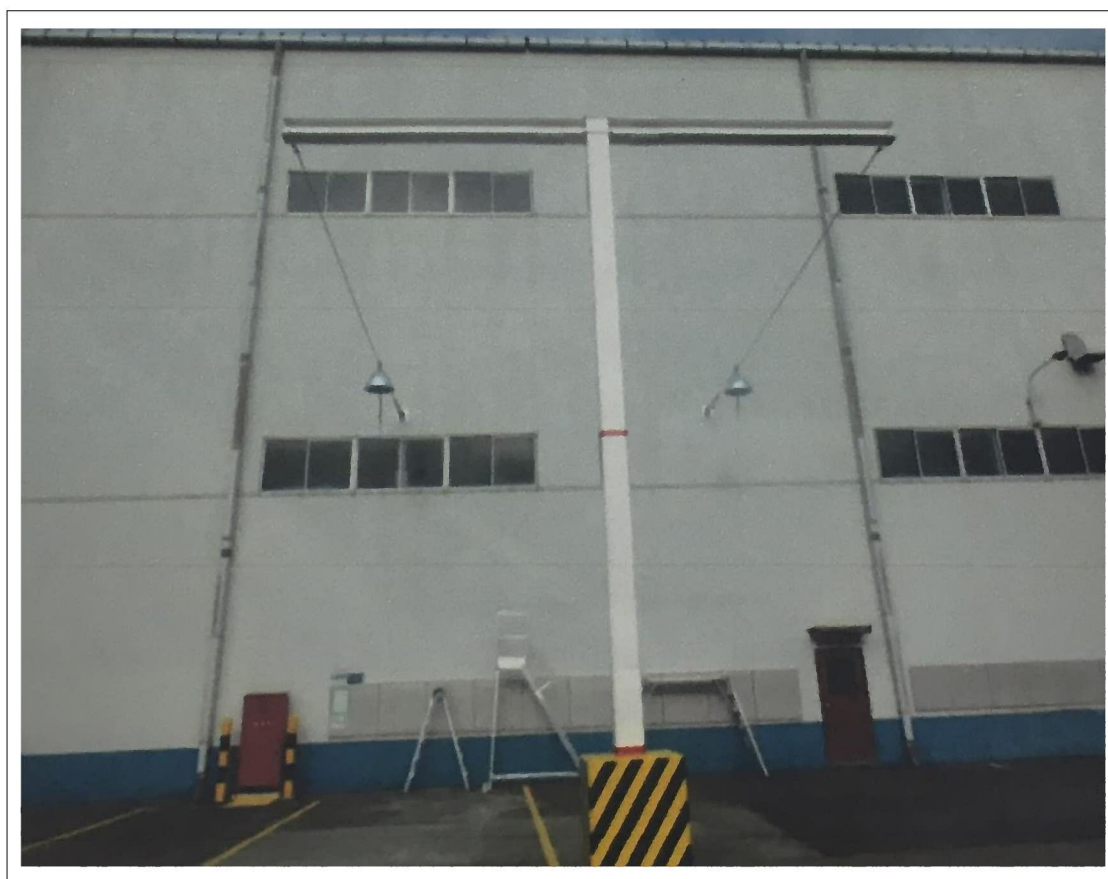
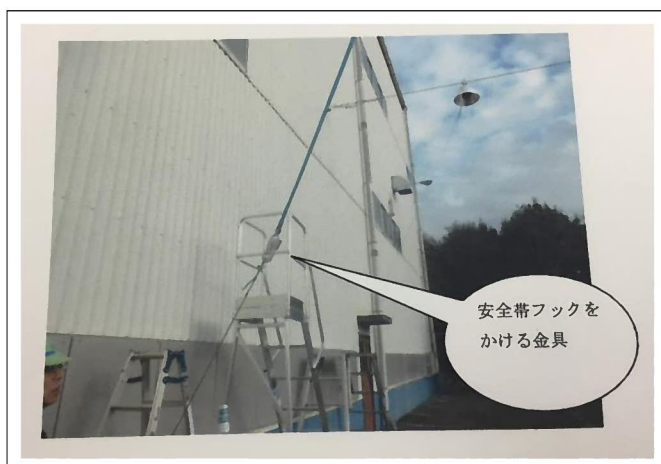
【好事例 9】 安全带取付設備の設置

省スペースのため、トラック二台分確保できる。
