平成24年 5月23日  
東日本高速道路株式会社  
中日本高速道路株式会社  
西日本高速道路株式会社

## 関越自動車道における高速ツアーバス事故を踏まえた対応について

## 不連続部のガードレール取換えイメージ

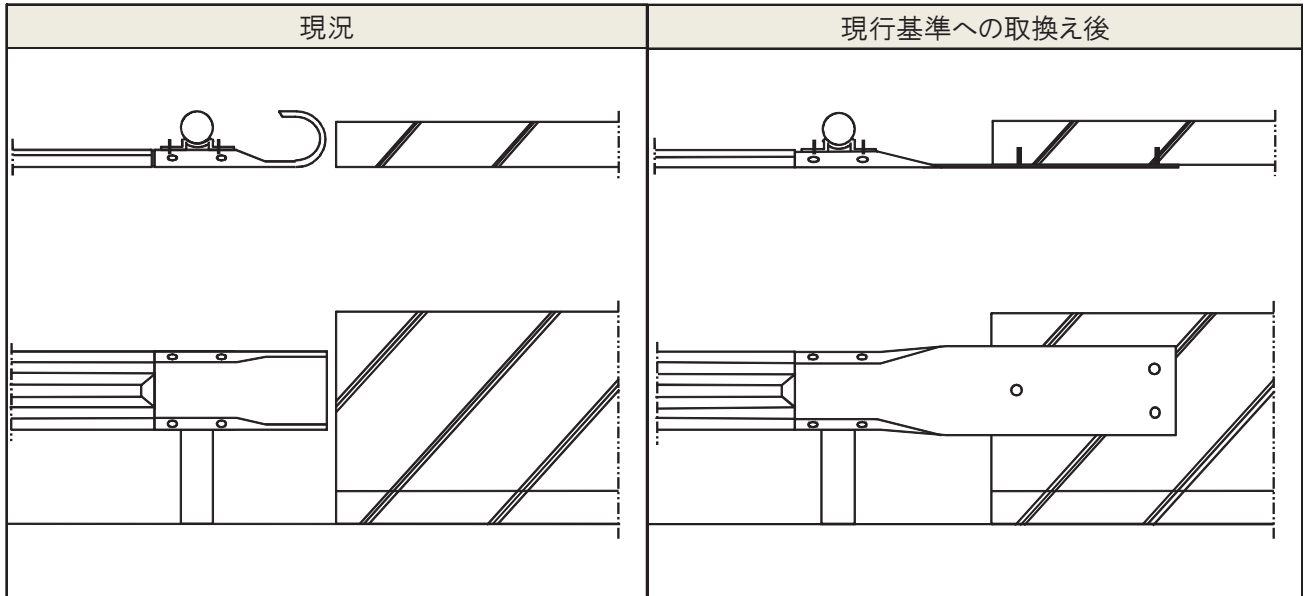
#### 1. コンクリート壁（壁高欄）とガードレールの前面が不連続箇所の現行基準への適合について

これまで、防護柵の老朽化更新や改良工事等の際に、現行基準に適合させるように行ってまいりましたが、NEXCO3社で約5,100箇所の不連続箇所のうち、規制速度や大型車交通量等を勘案した優先区間を重点的に、現行基準へ適合させるガードレールの取換え工事を、順次、実施してまいります。（別紙1参照）

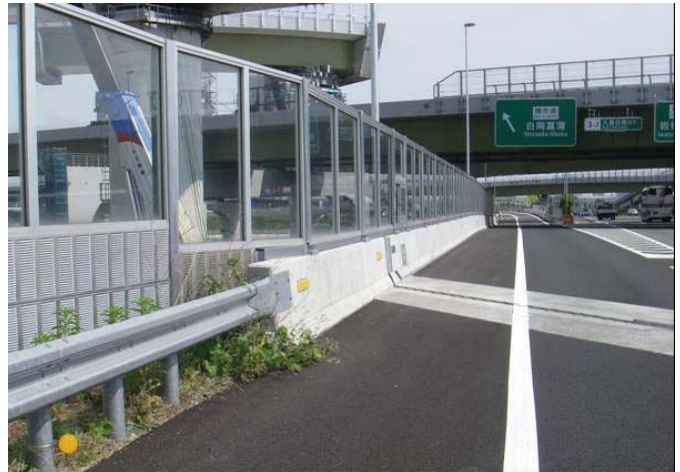
現行基準で建設された東北道の事例  
(平成 24 年 5 月撮影)

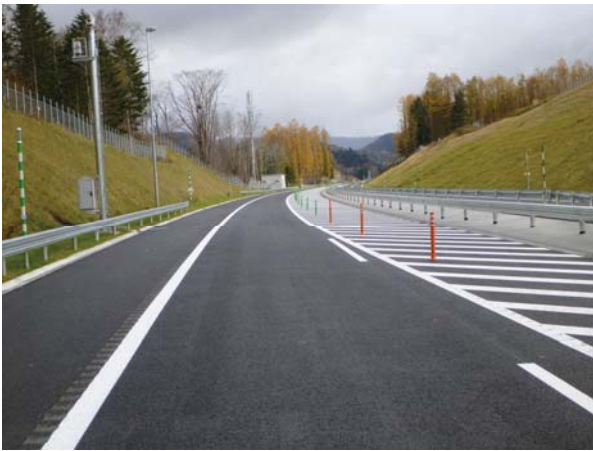
ランブルストリップス対策のイメージ  
(道東道の事例)

※ランブルストリップスとは、舗装路面に凹型の溝を連続して配置する工法で、振動や音により警告を行う交通安全対策である。

従前より交通安全対策の一環として進めてまいりました、車両が車線を逸脱した場合に、車両に振動を与えることでドライバーに警告する交通事故未然防止対策について、これまでの同対策の計画を引き続き進めるとともに、優先箇所の見直しを行うなど、交通事故未然防止対策を推進してまいります。(別紙2参照)

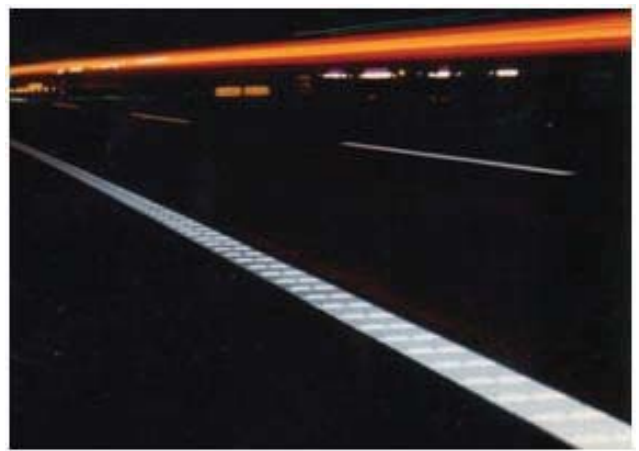
リブ付高輝度レーンマーク対策のイメージ  
(東北道の事例)
