# 掘り起こし調査等における 高濃度PCB廃棄物等の発見事例

令和3年3月

環境省 環境再生・資源循環局 廃棄物規制課  
ポリ塩化ビフェニル廃棄物処理推進室

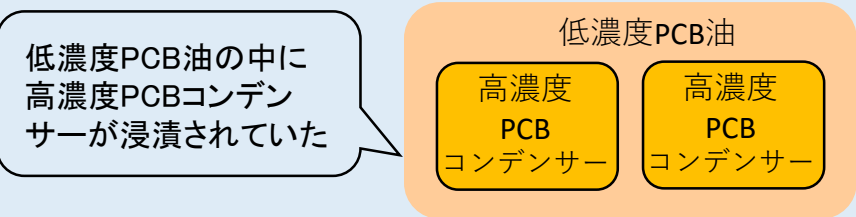
| No. | 発見経緯 | 写真や図 |
|---|---|---|
| 1 | <p>廃業予定の接骨院より、廃棄物の処分方法について相談があった為、現地を訪問したところ、<b>診療所の奥に高濃度PCB含有コンデンサーが内蔵されたレントゲン電源装置</b>を発見した。分析の結果レントゲン電源装置内の油は、低濃度PCB廃棄物であった。</p> | <p>レントゲン電源装置内のイメージ図</p> |
