事業用自動車事故調査報告書に係る事故の再発防止策について

大型乗合バスの衝突事故（神戸市中央区）

大型トラックの追突事故（滋賀県蒲生郡菟王町）

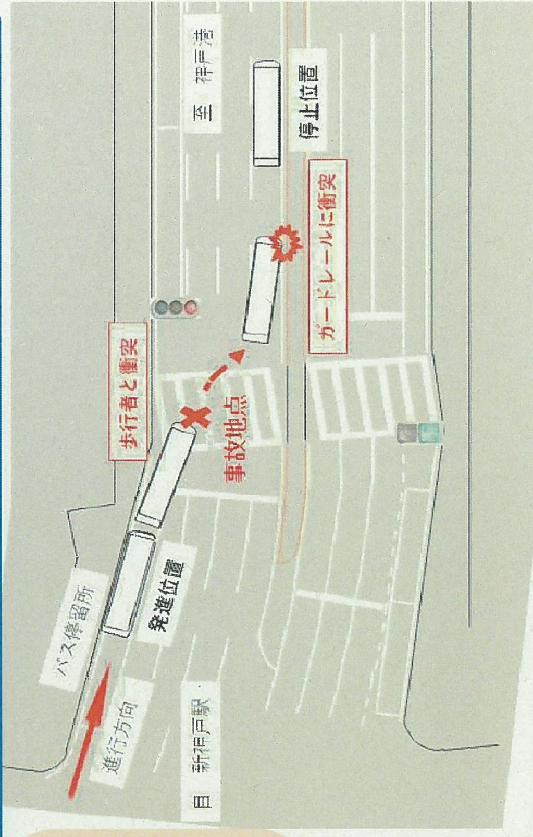
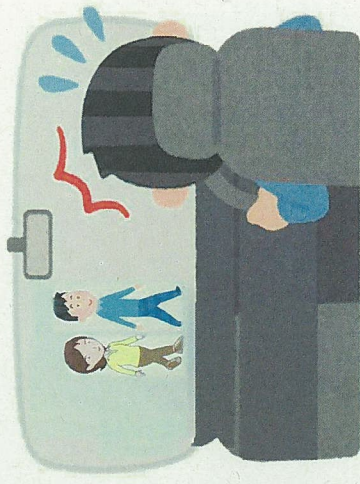
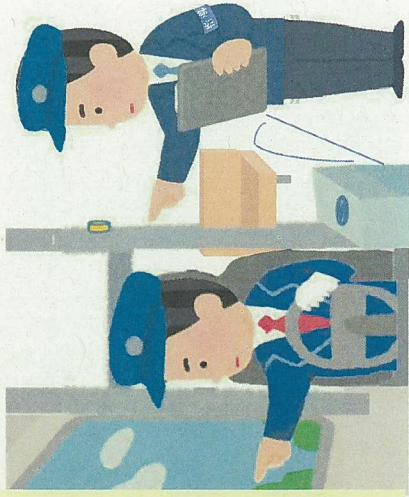
平成31年4月21日14時頃、乗合バスが降車した後に、前方の赤信号手前の停止線まで進行し停止するべきところ、運転者がブレーキペダルとアクセルペダルを踏み間違えたため、赤信号で停止せず進行し、横断歩道を通行中の複数の歩行者に衝突。

- 運転者 ・ 停留所で全ての利用者が降車した後に、道を尋ねるため前扉から乗車してきた外国人に対して道案内を行った。
- ・ 道案内直後の運転操作は、普段の手順と異なり、発進後に、車両前後・側方の安全確認を行い、前扉を閉める操作となっていた。
- ・ また、通常の着座位置・着座姿勢に座り直すことなく発進したため、確実なペダル操作を行うことができず踏み間違いを誘発した可能性がある。
- 事業者 ・ 教育計画の内容作成と実施は各営業所に委ねられ、かつ、運行管理統括部門は各営業所の状況を確認せず、営業所に運転者教育が任せられた状態となっていた。このため、運転者教育が適正に実施されていなかった。

- 事業者 ・ 駅周辺の道案内をやむを得ず運転者が対応することが予想される場合には、案内チラシの配布等による簡便な道案内方法を検討しましょう。
- ・ ペダル類の踏み間違いや直前横断者の見落とし等を防止するため、発進時の安全確認・運転操作手順を検討し、運行の安全を確保するよう指導しましょう。
- ・ 運転者教育については、指導監督指針に基づき、年間計画を策定し、計画に従った運転者教育を実施しましょう。

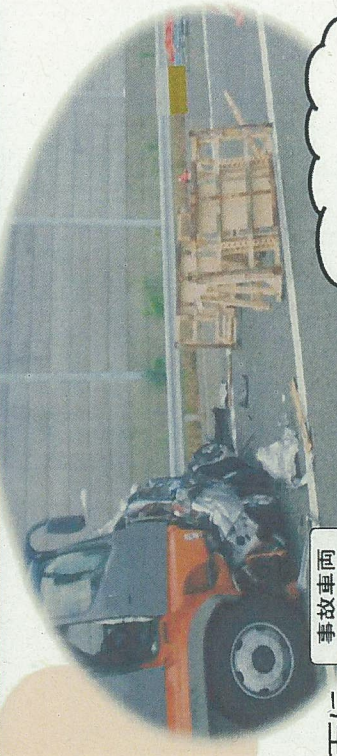
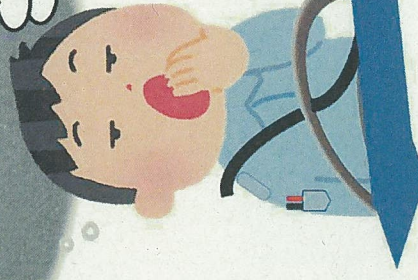
令和元年6月13日13時10分頃、名神高速道路において、居眠り運転の大型トラックが渋滞中の車列最後尾でほぼ停止状態にあった乗用車に追突、3台が絡む多重衝突事故。

- 運転者・眠気を感じたまま運転を継続したことにより居眠り運転となり、前方車両に気付くのが遅れた。
- ・一ヶ月間の運行で休憩場所は車中が約半数、かつ、休憩期間が不足し、睡眠により疲労回復が十分に図られていなかった。
- 事業者・運行指示書を作成せず、運転者に休息や休憩場所を決めさせていた等
運転者に必要な指示を行っていないかった。
- ・電話による点呼を行う際は、運転者から電話がない限り点呼が行われず、健康状態の確認を含めて必要な運行管理を行っていないかった。

- 運転者・乗務中に眠気が生じた場合、運転を継続せず直ちに車両を安全な場所に停止
させましょう。
- 事業者・改善基準告示に則した乗務管理を行うとともに、疲労回復のため車中以外の休憩場所の確保にも配慮しましょう。
- ・運転者に対し、2泊以上となる運行を行わせる場合、運行指示書を必ず作成し、休憩地点、休憩時間を指定するなど適切な運行指示を行いましょう。
- ・点呼を運転者任せにせず、点呼において運転者の疲労の程度や健康状態等を確認し、安全運行のための必要な指示を行いましょう。
