# 大型トラックの 車輪脱落事故が 激増中!

— 死亡・重傷事故も発生 —

## 緊急決議

# ホイール脱着時の不適切な取り扱いによる 車輪脱落事故が多発しています。

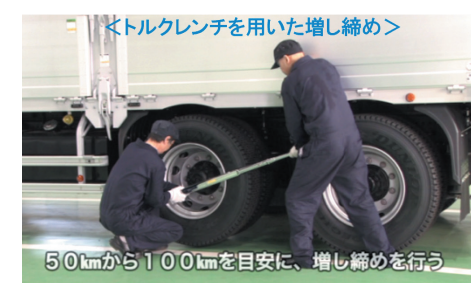
### 【給脂】

- 準備** ディスク・ホイールに適合したホイール・ボルトを使用します
- 点検** ホイール・ボルトやナットを点検し、必要に応じて交換します  
・ボルトのサビ・亀裂や損傷  
・ボルトの伸び  
・ねじ部のつぶれ、やせ、かじり等の異状
- 清掃** ホイール・ボルトのねじ部、ホイールナットのねじ部、ディスク・ホイールを清掃（さび、ゴミ、泥、追加塗装等の異物を取り除く）します  
・ボルトやナットのねじ部に加え、ナットとワッシャーとのすき間にも注油します。
- 締め付け** トルクレンチを使用して、ホイール・ナットを規定トルクで確実に締め付けます
- 確認** タイヤ交換後、50～100km走行後に増し締めを確実にします
