## ホイール・ナットの緩みを見える化へ

# さらに減らそう 車輪脱落事故

# 2024年度のタイヤ脱落事故の状況

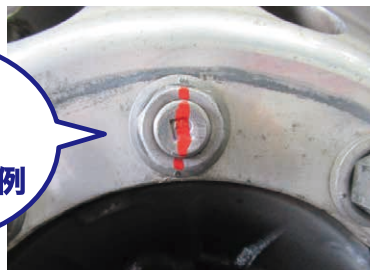
ホイール・  
ナットへの  
マーキング例

規定トルクで締め付けたホイール・ナットに「マーキング」して、走行等によりホイール・ナットが緩んだ状態を可視化できます。

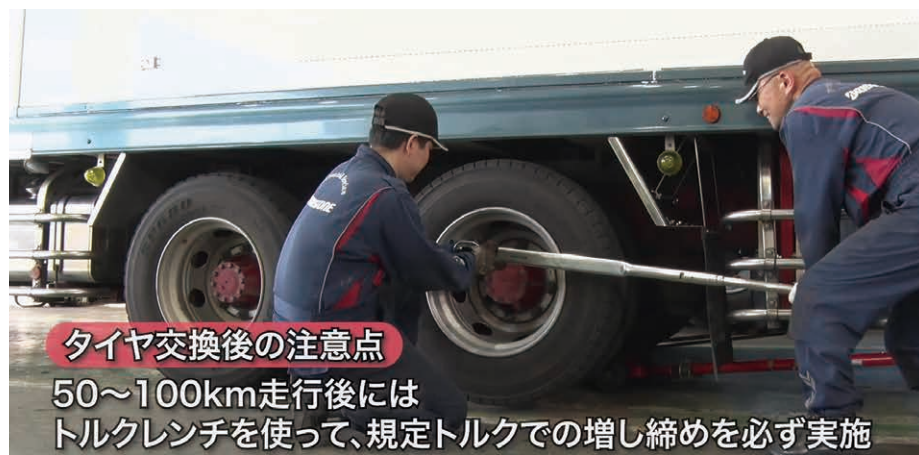
タイヤ交換後の注意点

50～100km走行後には  
トルクレンチを使って、規定トルクでの増し締めを必ず実施

※〔規定トルク〕 550～600N・m

タイヤを交換してから50kmから100km走行後、トルクレンチを使って、規定トルクでの増し締めを必ず実施してください（トルクレンチを保有していない場合には、最寄りの整備工場など、トルクレンチが備わっているところで実施しましょう）。

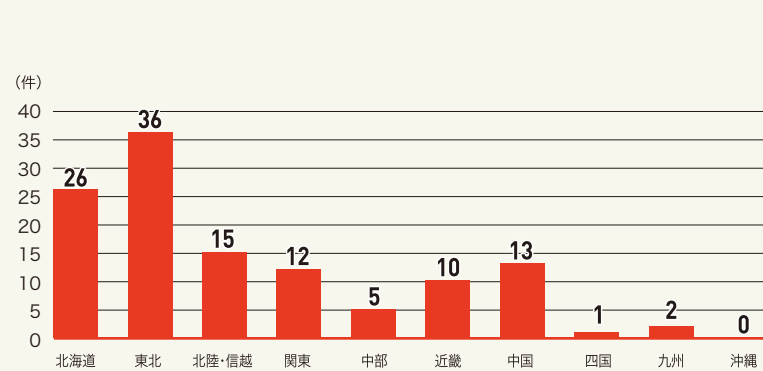
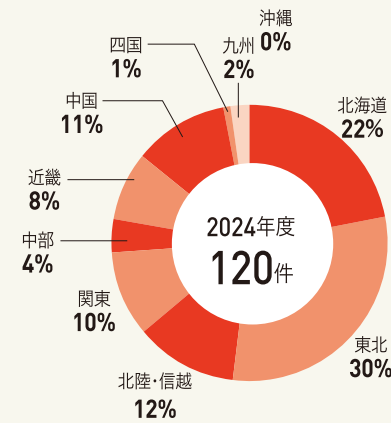
車籍別にみると、**東日本地区**に多く発生！

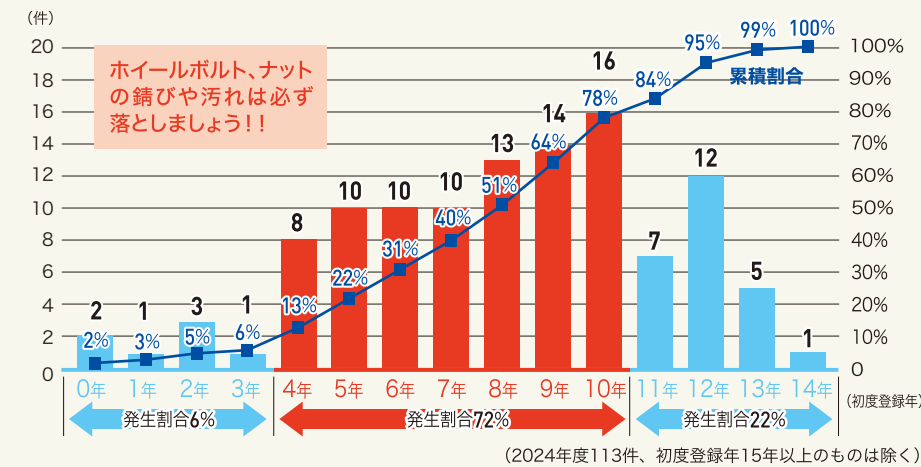
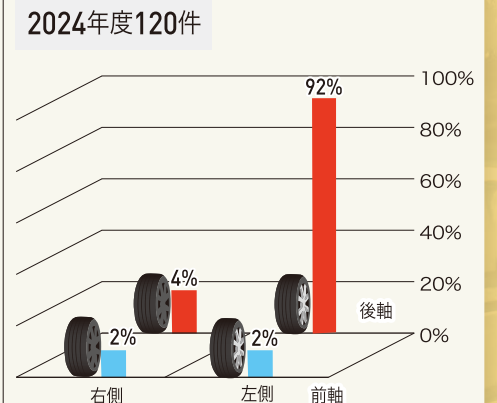
初度登録**4～10年**の車両に多く発生！ 左後輪が**9割強**！

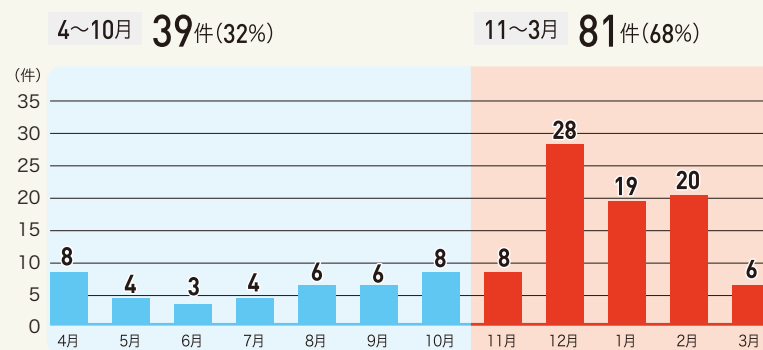
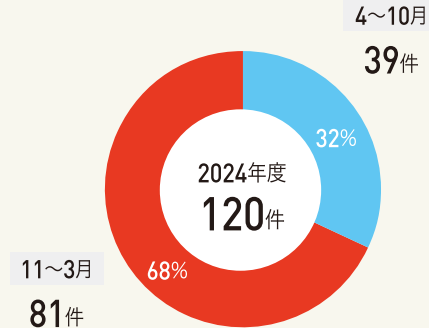
11月から3月の**冬季**に**7割近く**が脱落。

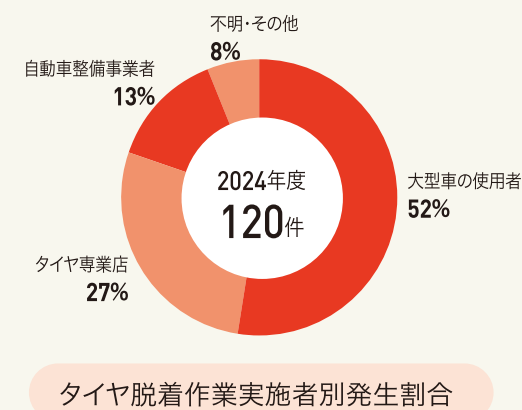
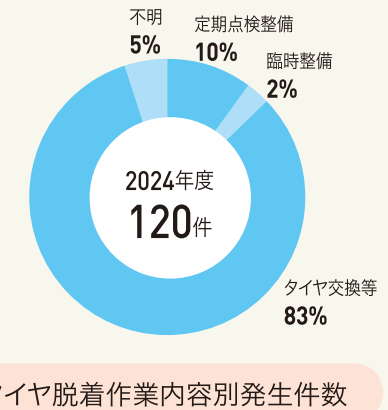
大型車の使用者が多く、タイヤ交換等の実施後の脱落が**約9割**。

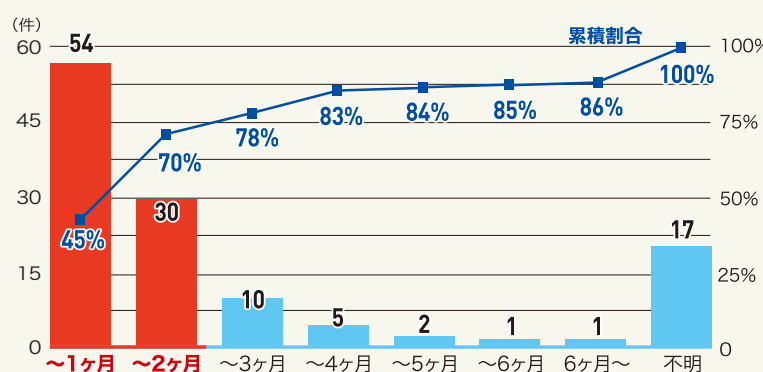
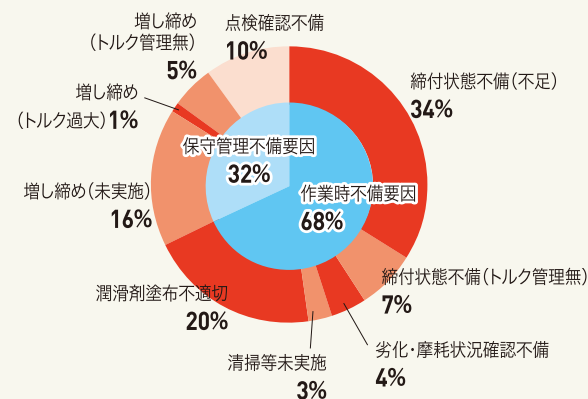
タイヤ交換後から2ヶ月以内に**7割**が脱落。

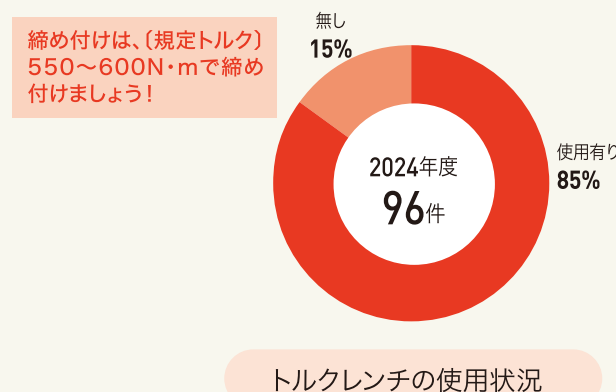
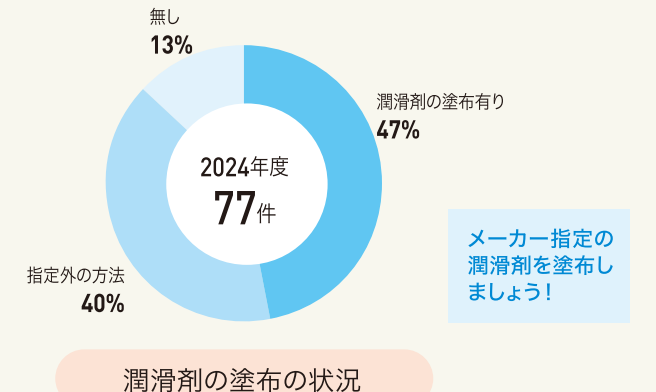
タイヤ交換時のトルクレンチの使用は**約9割**！ ただし潤滑剤の塗布は**約5割**！

メーカー指定の潤滑剤を塗布しましょう！
