（大型トラック・バス）

ホイールボルト、ナットや ディスクホイール、ハブの錆に注意！

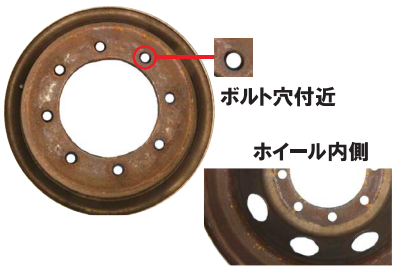
ハブ（ホイール取付面）

ディスクホイールやハブの経年使用やこれまでの清掃不足に
伴う著しい錆は、締め付け力の低下（緩みの発生）をまねきます。

【著しい錆の例】
