**事業用自動車事故調査報告書に係る事故の再発防止策  
に対する取り組みについて**

事業用自動車事故調査報告書に係る事故の再発防止策について

# 事業用自動車事故調査報告書

中型トラックの追突事故（広島県東広島市）

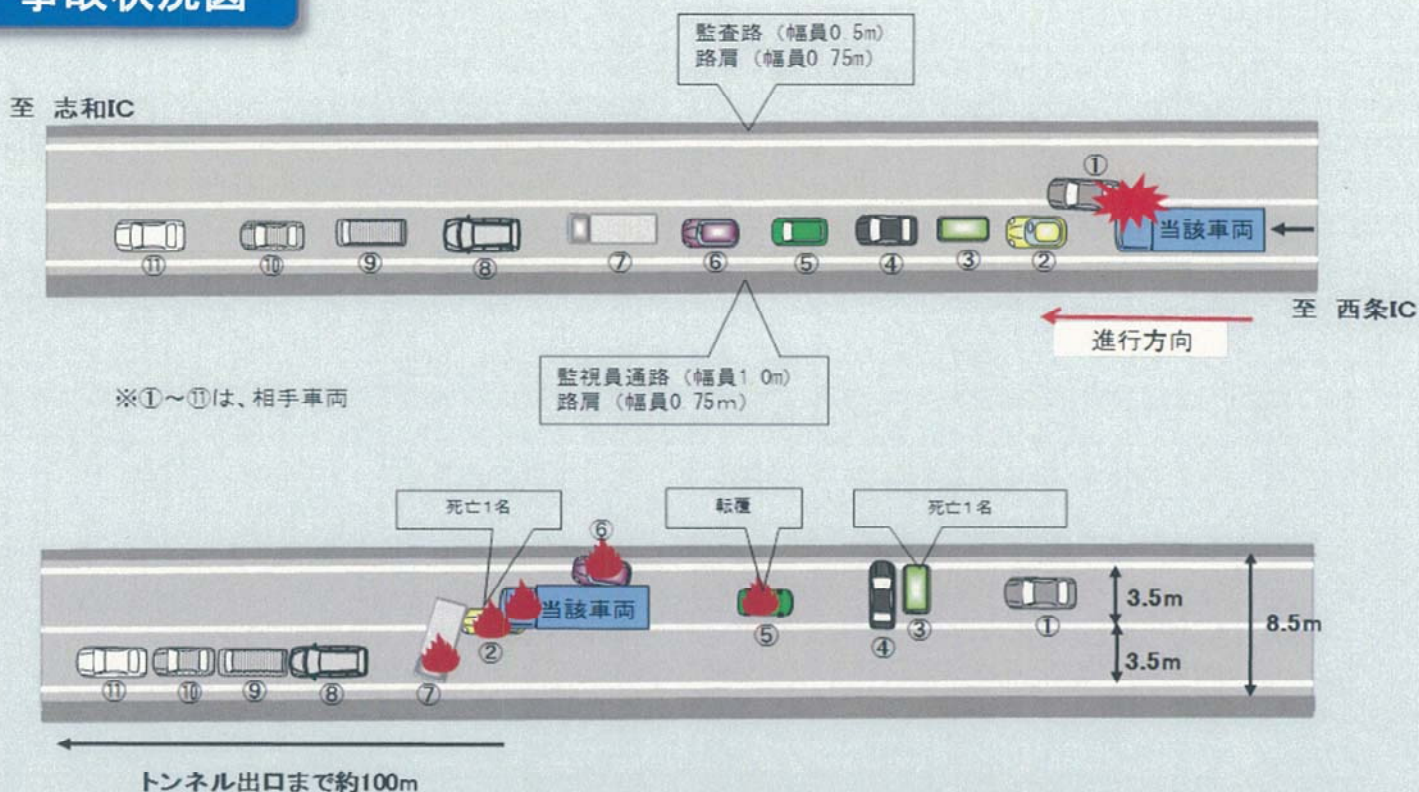
#### 事故状況図

平成28年3月17日7時26分頃、広島県東広島市の山陽自動車道下り線八本松トンネルにおいて、引越荷物約2,000kgを積載した中型トラックが片側2車線の第1通行帯を走行中、渋滞で停止中の車列に追突し、合計12台の車両が関係する多重追突事故が発生するとともに、この中型トラックを含む5台の車両に火災が発生した。

- ・ 運転者が、事故発生日までの連続する乗務の疲れから**居眠り運転**をし、**渋滞停止中の前方の車列に気付かず**、ブレーキを踏むなどの回避操作をすることなく約80km/hで追突して発生したものと考えられる。
- ・ 同運転者は、事故前々日には一睡もすることなく計36時間の乗務を続けるなど、**過酷な勤務状況で疲労が蓄積**している中、出発が1日遅れた当該運行において、当初の到着予定時間に間に合わせるために**十分な休憩を取らずに長時間の連続運転を行った**ため、居眠り運転をしたものと考えられる。
- ・ 運行管理者が、**同運転者の過酷な勤務状況を把握**しながら、**疲労を回復させるための措置を取らず**、また、始業点呼の際に、同運転者の**疲労状況を注意深く確認せず**に運転させたことも事故につながった原因と考えられる。
- ・ 代表者は、運行管理業務を同運行管理者に任せきりにし、同運行管理者は、法令で定められた運行管理者の業務を正確に理解せずに実施しており、こうした**安全管理の重要性に対する認識の欠如**が、事故の背景にある可能性が考えられる。

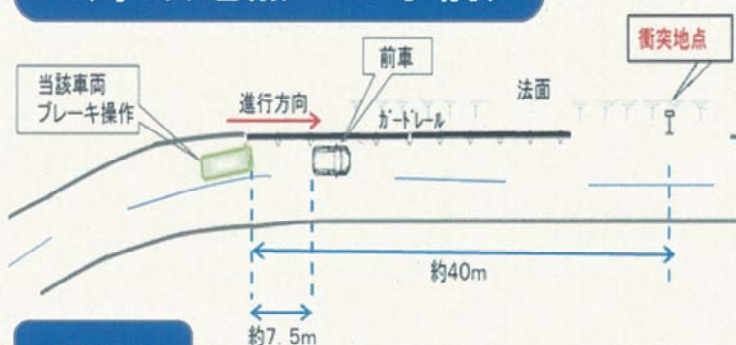
#### 事故状況図 (事故地点40m手前)

平成27年7月4日13時30分頃、大分県別府市の  
大分自動車道下り線の緩やかな右カーブにおいて、  
貸切バスが乗客13名を乗せて走行中、スリップ  
して道路左側の法面に乗り上げた後横転した。  
この事故により、貸切バスの乗客のうち、4名が  
重傷を負い、9名が軽傷を負った。

- ・ 運転者が、前車への接近に気付くのが遅れ、慌ててブレーキ操作したところ、当該車両にABSが装備されていなかったためにタイヤがロックして、濡れていた路面でのスリップもあって、車両の制御が不能な状態となったために起きたものと推定される。
- ・ 運転者は、前方にあまり注意を払わないなど漫然とした不注意な運転をしており、これが事故の直接的な原因であると考えられる。また、当該事業者における運転者に対する安全教育の実施も不十分であったと考えられる。
- ・ 運転者は乗客のシートベルト着用状況を確認しておらず、乗客がシートベルトを着用していなかったことにより被害の程度が拡大した可能性が考えられる。

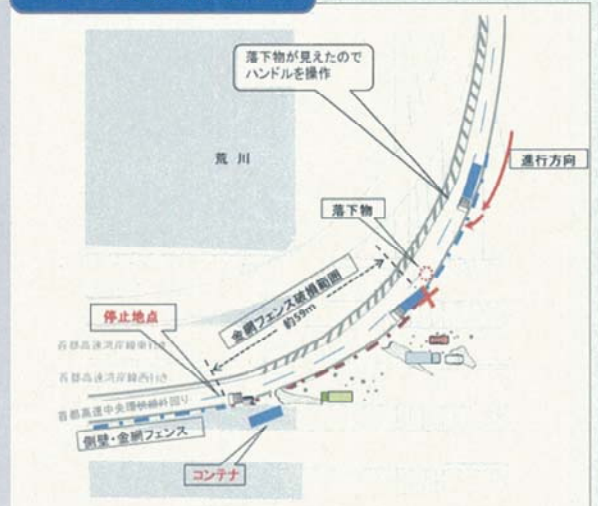
#### 事故状況図

- ・ 運転者がジャンクションの右カーブ区間で**規制速度を超える70～80 km/h**の速度で進入したところ、運転者が落下物を避けようとして**ハンドルを更に右に操作した**ものであり、**十分な減速をしていなかった**ため当該車両が**バランスを崩し左側壁に衝突した**ものと推定される。
- ・ 運転者は、**経験や慣れから漫然運転**をしていた可能性があるほか、荷下ろし場所での手待ち時間短縮のため少しでも目的地に早く到着しようとしていた可能性が考えられる。また、当該事業者において**コンテナセミトレーラの運転特性等**について**十分な指導教育を受ける機会がなく**、カーブ区間では**十分に減速し慎重に運転**する必要があること等の**認識が希薄**であった可能性が考えられる。
- ・ 当該事業者では、様々な点でずさんな安全管理状況が見られ、事業者の安全管理を軽視した姿勢が事故の背景にあったと考えられる。

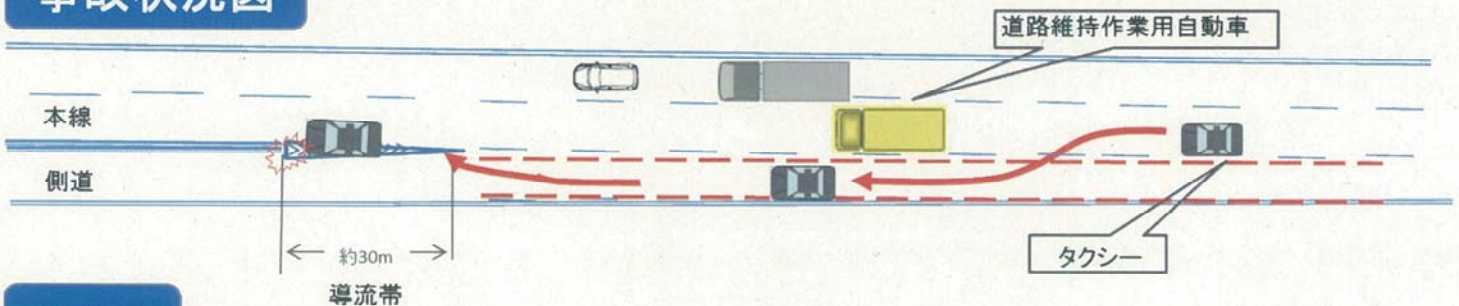
#### 事故状況図

平成28年5月30日21時57分頃、東京都江戸川区の都道318号線（環七通り）の陸橋上において、タクシーが乗客1名を乗せて片側3車線道路の第2車線を走行中、低速で走行していた前方の道路維持作業用自動車を第1車線側から追いついた後、第2車線へ戻ろうとした際、タクシーの左前部が、側道と本線とを分岐させるため第1車線と第2車線の間に設置された分離帯の先端部に衝突した。

- ・ 運転者の**速度超過**や**左側からの追越し**、**脇見運転**といった**法令違反の無理かつ危険な運転行為**が、本事故の直接的な原因と考えられる。
- ・ 当該事業者において、同運転者に適性診断を受診させておらず、**同運転者の運転特性や平素の運転行動の把握**及びそれに基づく**安全指導を十分に行っていなかった**ことも、同運転者の危険な運転行為の背景にあると考えられる。
- ・ 運転者は**シートベルトの着用案内を行って**おらず、**乗客がシートベルトを着用しなかった**。このため、乗客は衝突の衝撃で前方へ飛び出し、ドア支柱に頭部が衝突したものであり、シートベルトの非装着が**被害を拡大**したと考えられる。

- ★ 事業者は、運転者に対し**定期的な適性診断を受診させる**ほか、ドライブレコーダーを活用するなどにより**運転特性を把握**し、その結果を活用した**指導教育を行う**こと。また、指導教育が形式的にならないよう、**実践型の手法**を取り入れるなどの工夫、**運転者の理解度を把握する仕組みを整える**こと。
- ★ 事業者は、運転者に対し、乗客の安全を確保するために**シートベルトの着用が必要不可欠**であることを認識させ、乗客への積極的な案内や、乗客が見やすい位置への掲示物の貼付け等により、**乗客のシートベルト着用を促す**こと。

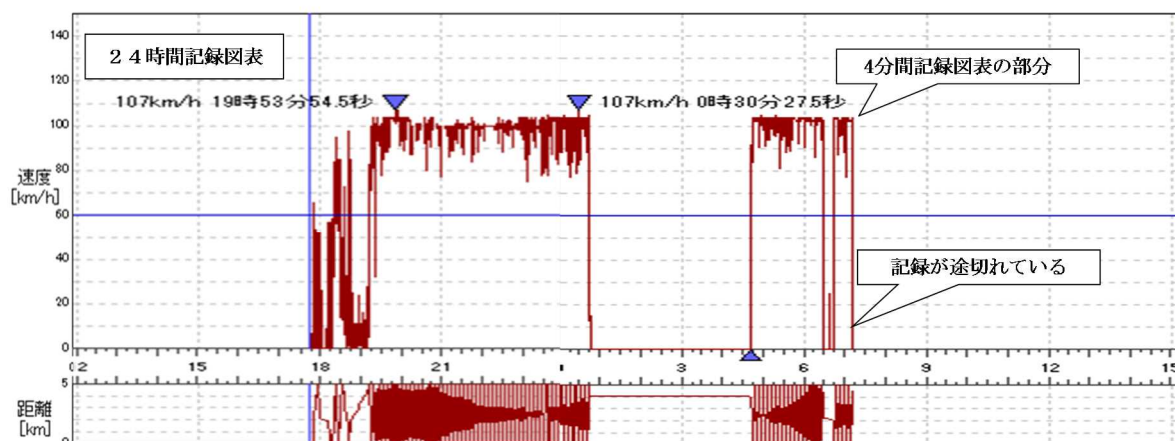
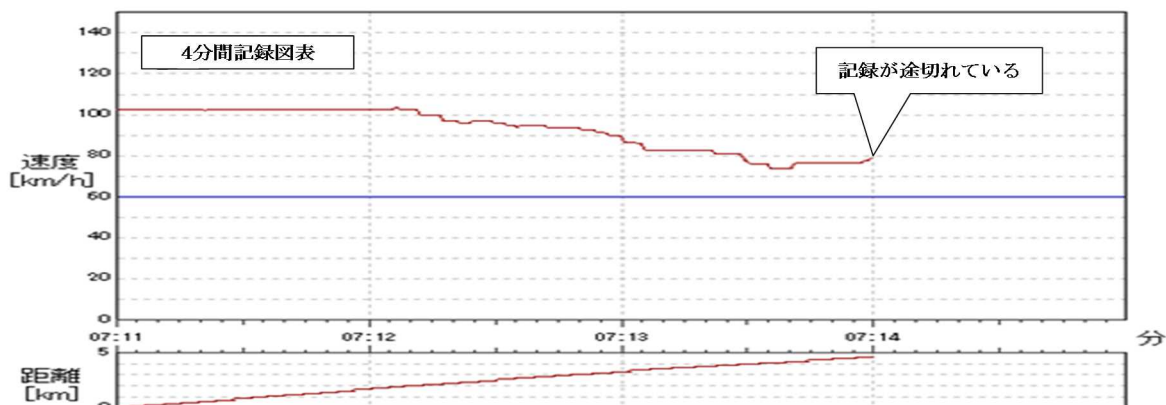
図3 運行記録管理会社が受信した事故直前の記録

- ・事故前日、17 時 47 分に出発し、18 時 04 分から 7 分間停止している。
- ・18 時 11 分に発進して同 46 分までの間は、一時的に 80km/h～90km/h 台で走行

- しているものの、停止している回数が多く、速度変化の大きい走行をしている。
- 18 時 46 分から 19 時 10 分までの間は、発進停止を繰り返し、25km/h までの低速で走行している。
  - 19 時 10 分から事故当日の 0 時 48 分までの間は、ほぼ 104km/h の速度を保ちながら、一時的に 70km/h まで減速するなどして走行した後、停止している。
  - 事故前日の 17 時 47 分に当該営業所を出発してから事故当日の 0 時 48 分までの 7 時間 01 分の間、給油とみられる 7 分間の停止以外は、休憩とみられる停止の記録はなく、連続して運転していた状況がうかがえる。
  - 0 時 48 分から、3 時間 55 分停止し、4 時 43 分に発進している。その後は、ほぼ 104km/h の速度を保ちながら、一時的に 80km/h まで減速するなどして走行し、6 時 32 分に停止している。
  - 13 分間停止した後、6 時 45 分に発進し、7 時 14 分に記録が途切れている。この間は、ほぼ 104km/h の速度を保ちながら、一時的に 70km/h まで減速するなどして走行している。

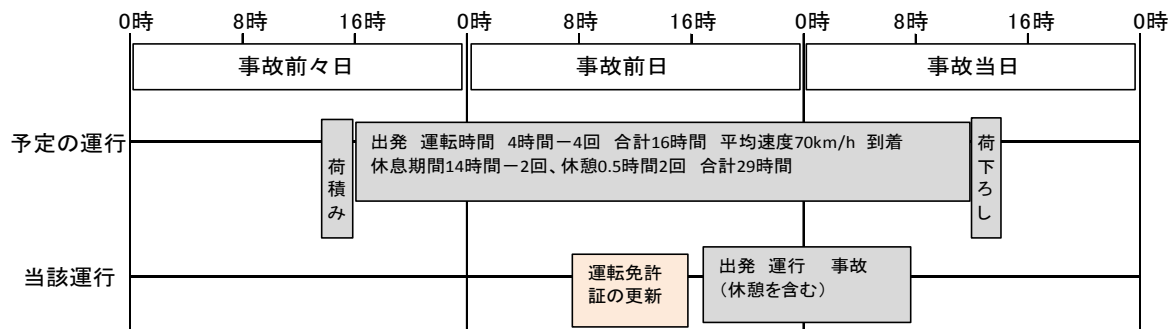
図6 予定の運行及び当該運行

また、当該運行においては、図 6 に示すように、当初の予定は足掛け 3 日間の行程で、余裕を持って配送先に到着することができるものであったが、当該運転者の運転免許の更新手続きが急きょ入ったため、当初の予定から出発が 1 日遅れることとなったものである。この時点で当該運行管理者が、到着日程の変更を運送依頼者に要請したり、予定どおり事故前々日に出発させるとしても、別の運転者に乗務させたり、交替運転者を配置するなどの措置を講じていれば、余裕を持って運行を行うことができた

このように、当該運行管理者が、改善基準告示の遵守や個々の運転者の疲労の状況を考慮することなく乗務計画を作成し、乗務させていたことが、当該運転者に無理な運転をさせ、本事故を引き起こすこととなった要因の一つと考えられる。

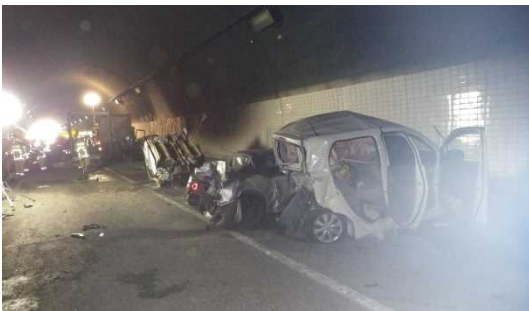
参考写真3 事故現場の状況  
(車両は右側から相手車両③、④、⑤)  
参考写真5 事故現場の状況

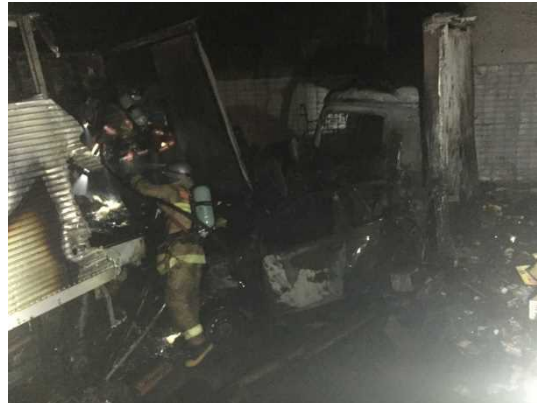
参考写真4 事故現場の状況  
(相手車両⑦)

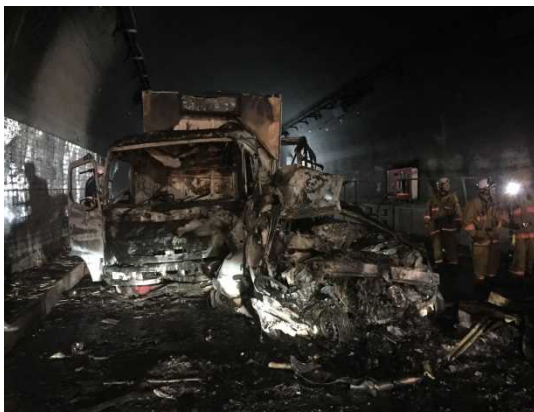
- ・事故当時、当該トンネル内には、追突関係車両 12 台のほかに 41 台、計 53 台の車両があった。
- ・当該事故により火災が発生した車両は、当該車両、相手車両 2、相手車両 5、相手車両 6 及び相手車両 7 の計 5 台であった。これらの車両は、相手車両 7、相手車両 2、当該車両及び相手車両 6 がそれぞれ順に接して停止しており、相手車両 5 は、これらの車両から後方に離れた位置に停止していた（図 2 参照）。
- ・当該車両は、相手車両 2 に追突した後、その車両を押しながら進んでいた。
- ・相手車両 2 の燃料タンクが破損して燃料が漏れていた。

その後、2.3.1.3 に記述したように、当該車両は、相手車両2に追突して押し進んだことから、同車両の燃料タンクが破損して燃料が漏れ出し、漏れ出した燃料が引火したことで、関係する車両5台が火災となったと推定される。

(車両は左側が当該車両、右側が  
相手車両②)

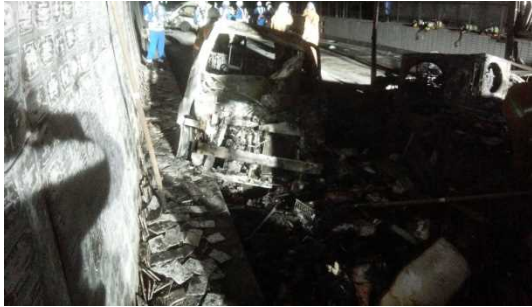
参考写真 7 事故現場の状況  
(相手車両⑥)

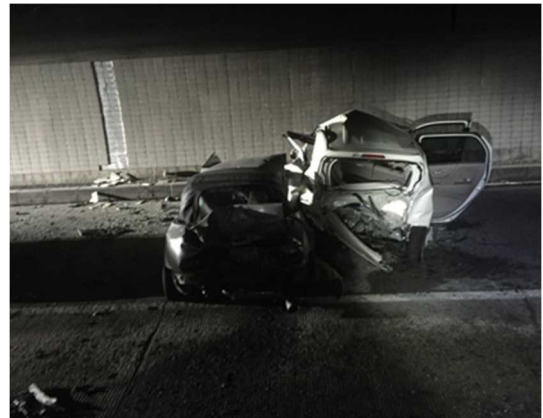
参考写真 8 事故現場の状況  
(車両は左側が相手車両④、右側が  
相手車両③)

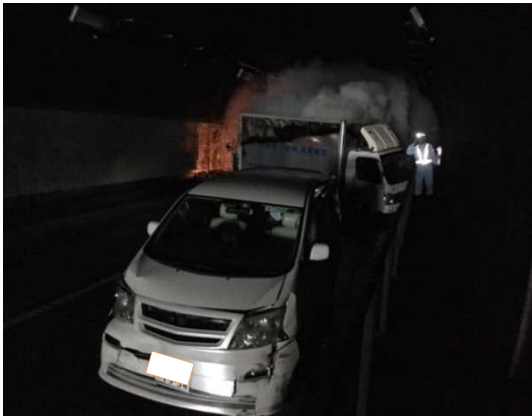
参考写真 9 事故現場の状況  
(車両は手前から相手車両⑧、⑦)

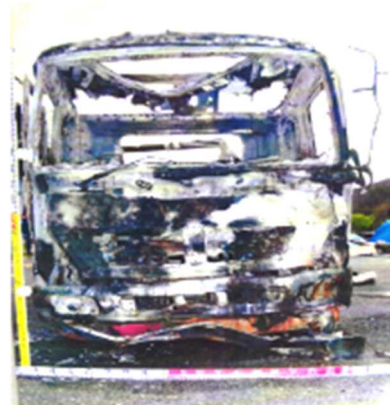
参考写真 10 当該車両 (前面)

- ・当該車両は、自動車検査証によると初度登録年が平成 27 年であり、事故前々日の運行が終了した時点での乗務記録によると総走行距離は、95,002km であった。
- ・当該車両は、車両への追突や火災により車両全体が損壊していた（写真 10、11 参照）。
- ・当該車両には、速度抑制装置が装備されており、105 km/h でスピードリミッターが作動するように設定されていた。
- ・当該車両には、クルーズコントロール及びナビゲーション装置が装着されていた。当該車両のクルーズコントロールは、速度設定スイッチを操作することにより、アクセルペダルを踏み続けなくても設定速度を維持する（当該車両の設定可能速度範囲は 35～100km/h）機能である。先行車両との距離などに応じて

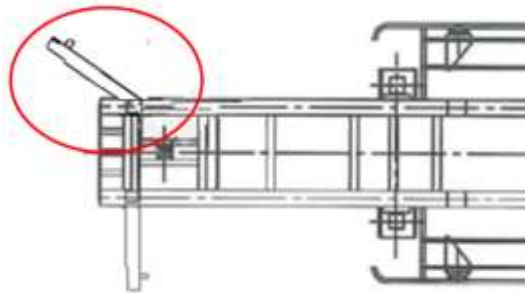
参考図 3 - 3 折れ曲がったフロントボルスタのイメージ (○印)

- ・当該車両のコンテナセミトレーラ部は、金網フェンスを押し倒し、続いて側壁を乗り越えフレームが左側へねじれるとともにトレーラ後部が「くの字状」に曲がって側壁から外に飛び出た。トラクタの連結装置は外れなかったため、トレーラは宙づり状態となった（写真５－２及び５－３参照）。
- ・積載していた国際海上コンテナは、高架道路下の荒川に落下した。同コンテナの外板は、裂けたように破断していた（写真６参照）。
- ・当該車両のコンテナセミトレーラの緊締装置は、前部がロックピン方式、後部がツイストロック方式であり、後部の同装置は、フレーム構造体の鋼板がこじ開けられたように変形していた。また、後部のツイストロックの一部は、リアボルスタ<sup>3</sup>から引きちぎられるように分離した状態で破損しており、落下した国際海上コンテナとともに回収された（写真３及び４参照）。  
なお、緊締装置のうち前部ロックピンの損傷状況については不明である。
- ・コンテナセミトレーラのフロントボルスタの右側は、フレーム取付部から折れ曲り変形していた（参考図３－３参照）。

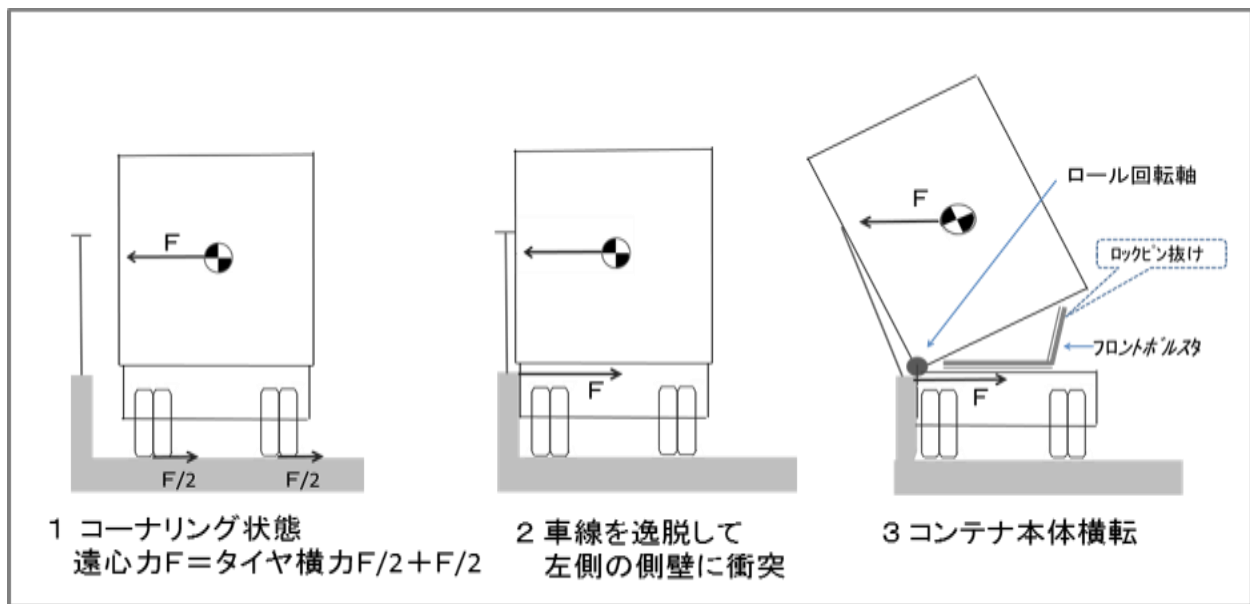
参考図 4 本件事故におけるコンテナ横転の経緯（推定）  
（コンテナ前部断面）

- ・前方右側に続いて、前方左側のロックピンも同じくフレーム変形のため外れて、コンテナは後方左右 2 ヶ所の緊締装置がトレーラ部と締結した状態のまま、道路の側壁を乗り越え、トレーラのフレームが大きくねじれて、トレーラ後部がコンテナ部分の落下に引き込まれるように側壁の外に出て、そこからつり下がる状態となった（写真 5－1～5－3 参照）。
- ・その後、コンテナの重量により後方の 2 ヶ所の緊締装置がトレーラのリアボルスタから引きちぎられるように抜け、コンテナのみが下方に落下し、トラクタは走行時と同じ状態で車線上に残った。

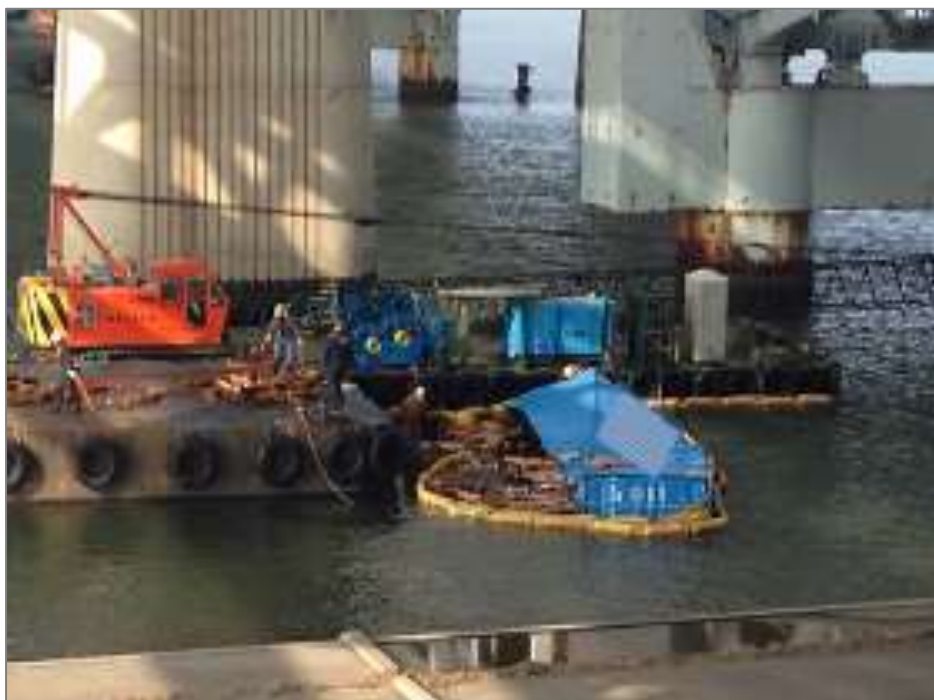
写真7 国際海上コンテナ回収状況

- ・事故当時、事故地点付近での渋滞はなかった。
- ・当該車両が左側側壁に衝突した際に破損した金網フェンスが高架道路の外側に垂れ下がり、事故地点直下の首都高速湾岸線において、東行きの第3通行帯を走行していた乗用車がこのフェンスと衝突し、さらに、この衝突で停止していた同乗用車に、後ろから走行してきた中型トラックが追突する事故が発生した。また、当該車両の事故により落下したコンクリート片が、東行きの第2通行帯を走行していた乗用車及び西行きの第1通行帯を走行していた中型トラックに接触する物損事故が発生した。
- ・当該車両に積載していた国際海上コンテナは、本事故により当該車両から分離し、高架道路下の荒川に落下したが、落下の際、高架道路下の道路や構造物への接触はなかった。

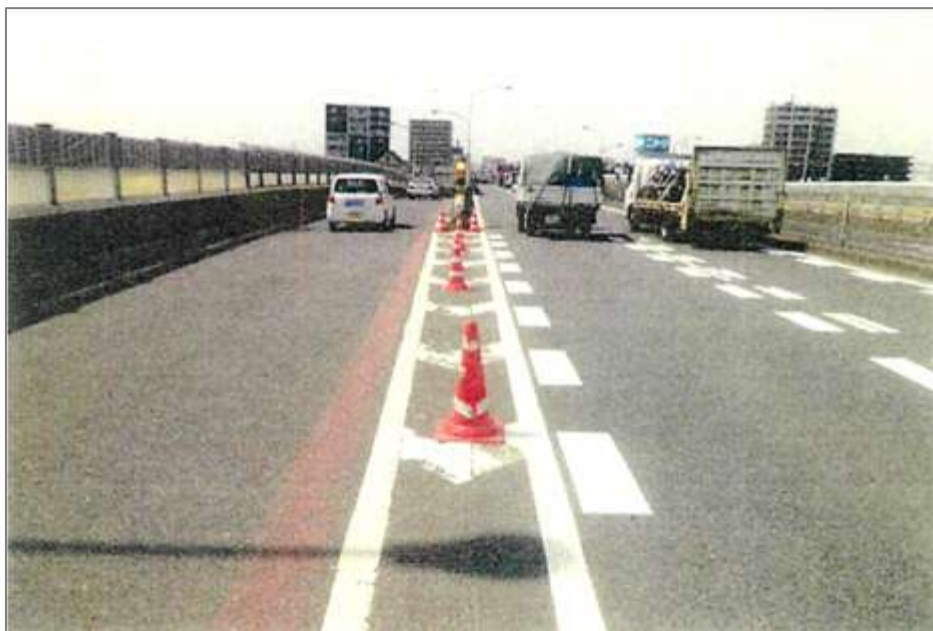
写真3 事故地点手前  
(事故当時はパイロンなし)

- ・当該車両の衝突により分離帯の先端部の一部が損傷したが、ブリンカーライトへの接触はなかった。

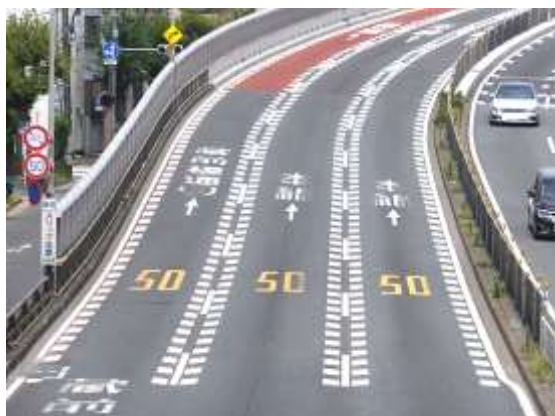
参考写真 1 高架流入部の状況  
（側道のカラー舗装化）

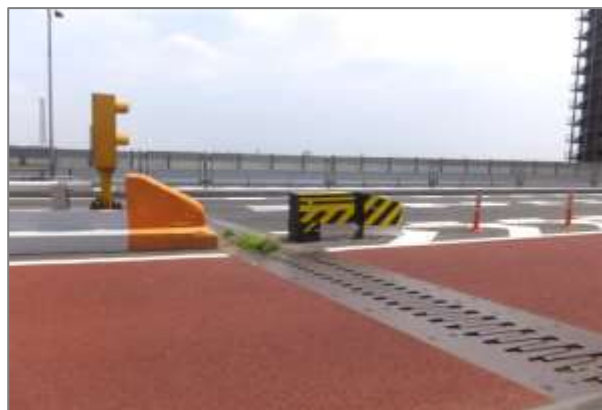
参考写真 2 分離帯の先端部への  
緩衝材の設置

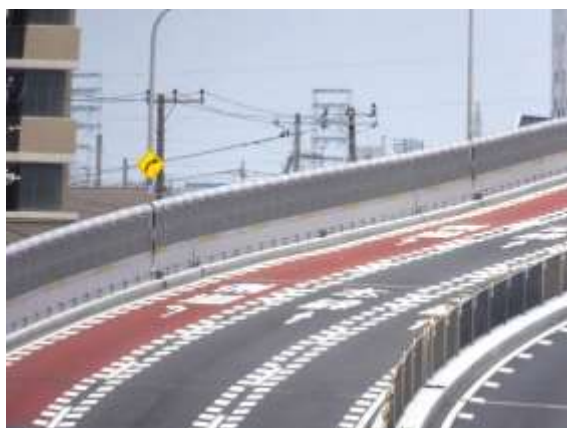
参考写真 3 側道矢印の表示の変更  
（↑から↶へ）及び側道のカラー舗装化

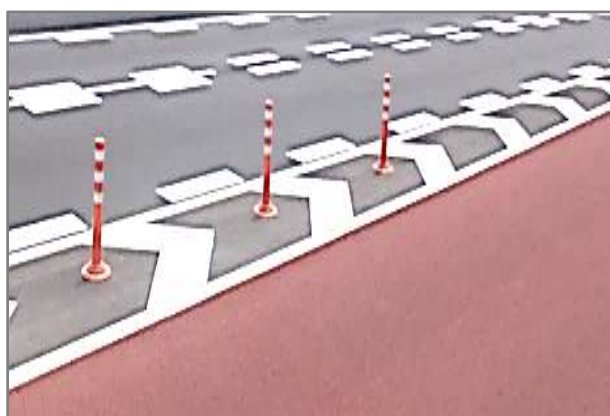
参考写真 4 導流帯への車線分離標の設置

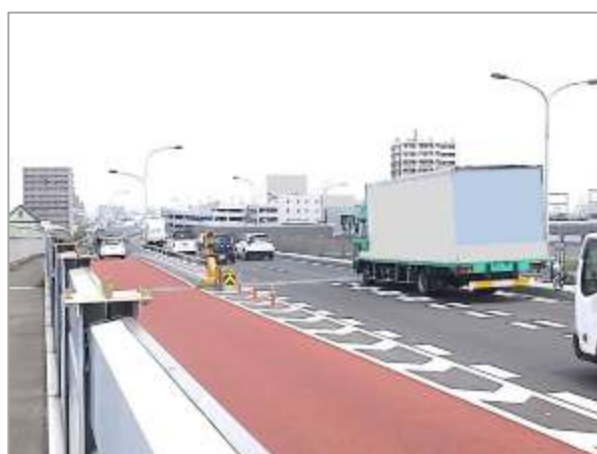
参考写真 5 事故地点手前の状況  
（側道のカラー舗装化等）
