冷蔵冷凍車の冷凍機の電気配線の安全確保について

平成 28 年 9 月 29 日
運輸安全委員会

旅客フェリーさんふらわあ だいせつ火災事故に係る 船舶事故調査について（経過報告）

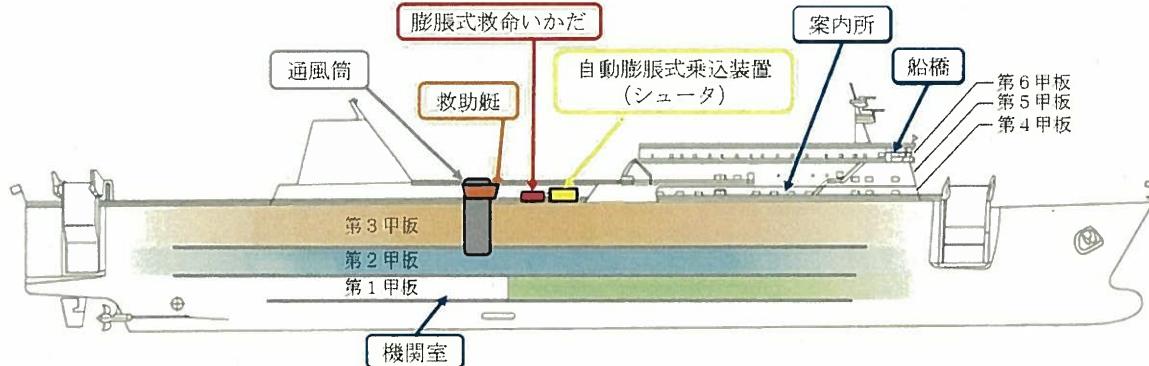
本船の側面図（救命設備等の位置）

本船は、第2～4甲板の右舷中央部の甲板、外板等に焼損及び曲損を、第2及び第3甲板に積載されていた車両等に焼損をそれぞれ生じた。

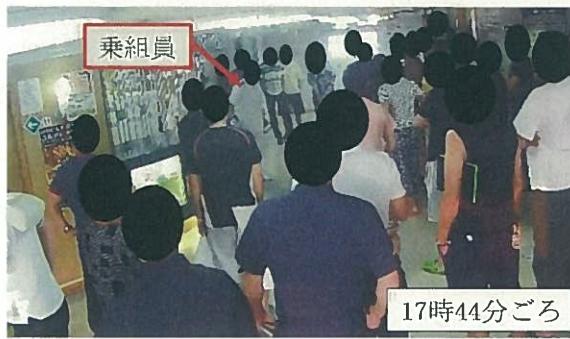
写真 10 点呼の状況
(監視カメラの映像より)

本船は、乗組員が、17時44分ごろ旅客71人を第4甲板の案内所前に集合させて点呼を取り、17時55分ごろ救命胴衣を着用させて風上である第4甲板の左舷側に誘導した後、18時35分ごろ船長の総員退船の発令により、プラットフォームで旅客の降下及び救命いかだへの移乗を支援する目的で、乗組員数人が先に降下した後、左舷側のシュータで子供連れの旅客から降下を開始し、順次救命いかだに移乗させた。また、右舷側のシュータからの降下も開始し、順次救命いかだに移乗させた。（写真10～写真13参照）
