### 事業用自動車事故調査報告書の公表について

大型乗合バスの追突事故（三重県三重郡菰野町）：別添 1、別添 2

## 高速乗合バスの追突・多重事故

# 長時間連続運転で居眠り 高速道路で多重事故に

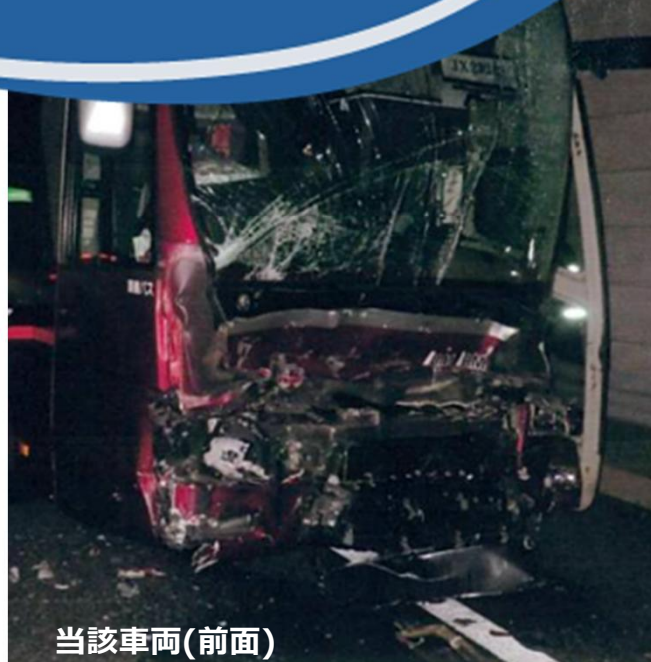
その後、バス運転者は、非常点滅表示灯が点灯できなかったことに加え、**停止表示器材や発炎筒の設置を怠った**ため、第1車両通行帯に停車していた同バスに、後続の大型トラックが衝突する第二事故が発生。

乗客3名が重傷、乗客14名が軽傷を負い、バス運転者、トラック及びトラックの運転者の計3名が軽傷を負った。

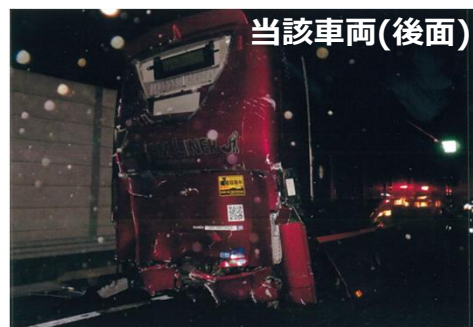
- バスの運転者は**1回あたりの休憩時間を長く取りたい**ために、運行表に定められていた途中交代を行わず、**長時間の連続運転を行った結果、疲労が蓄積**して居眠り運転となり、前方の大型トラックに気付かず追突した。
- 運行表に定められた**交替地点で交替しない運行が常態化**しており、さらに事故日まで4日連続の夜間運行と、日曜深夜の交通量が少なく照明もない高速道路での単調な走行が重なり、漫然運転から居眠り運転に至った。

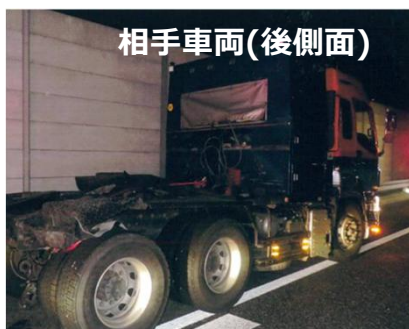
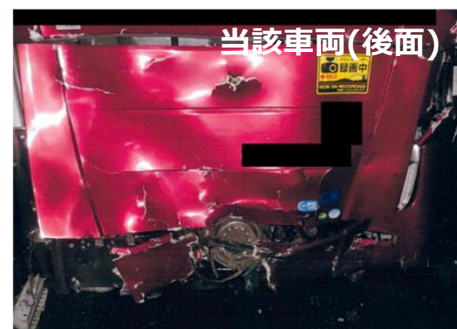
- 事故発生後、運転者は、直ちに同バスを安全な場所に移動させていないこと、非常点滅表示灯の点灯ができなかったこと、**停止表示器材の設置及び発炎筒の点火等の危険を防止する措置を怠った**ことで**第二事故が発生**。
- 同路線運転者は別事業者からの出向で、本バス事業者による**主体的な運転管理の指導・監督が不十分**だった。
