トルクレンチで適正締付け

一般社団法人日本自動車工業会 大型車委員会大型車企画部 大型車車輪脱落事故防止分科会

と:トルクレンチで適正締付け

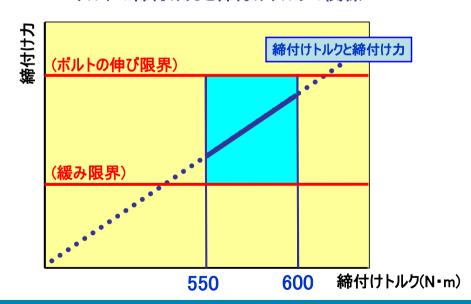
- ▶ホイールボルトの締付け力を直接測って締付けることはできません。そこで、締付け時のトルクを規定することによって、必要な締付け力を得られるように定めています。
- ▶規定の締付けトルクは、
 - •ホイールナットが緩まない下限の締付け力
 - ・ホイールボルトが伸びない上限の締付け力 に、余裕を持たせて、550~600N・mと定 めています。

ボルトの締付け力と締付けトルクの関係

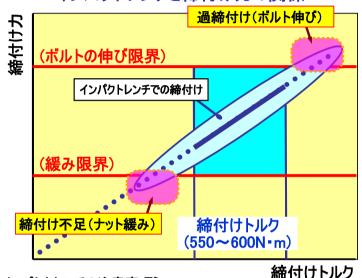
- ▶トルクレンチの締付けトルクの誤差は、±3% 程度ですが、インパクトレンチでの締付けトル クの幅は±30%以上にもなります。正しい締付け力を得るには、必ずトルクレンチなど締付けトルクを管理できる工具を使用します。
- ▶インパクトレンチを使用する場合は、締過ぎないよう規定トルクの1/3~ 1/2程度をねらって締付け、最後にトルクレンチなどで、規定トルクまで締付けます。
- ▶また、一箇所を一気に締付けてしまうと、一部のホイールとハブの間にすき間が生じたり、一部のボルトで、締付け力が不足するなど、緩みの原因となります。対角線順に2~3回に分けて締付けます。

インパクトレンチと締付け力の関係

インパクトレンチは、回転するハンマーの打撃で締付けます。従って、繰返し締付けると過 大な締付けとなりがちです。また、回転速度にも注意します。あまり、高速回転で使用する と、ボルトやナットのねじ部を傷めることがあります。

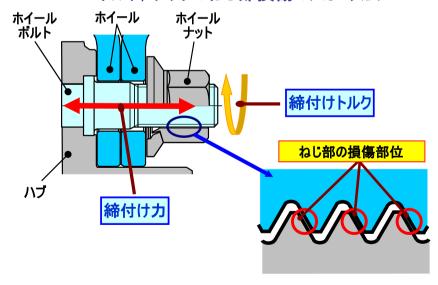
- ▶締付け力によって、ボルト、ナットのねじ部は 強く押し付けられています。特に、過大な締付 けを繰り返すと、ねじ山が摩耗したり、倒れた りして、損傷します。
- ▶ねじ山が摩耗すると(表面処理が傷んで)、ねじ部での摩擦抵抗が大きくなり、同じ締付けトルクでも、十分な締付け力が得られません。

ボルト. ナットのねじ部損傷のメカニズム
