交差点

ここが危ない 11カ所

これから3回にわけて大阪府下で事業用貨物自動車
が第一当事者となった、特に注意が必要な11カ所
をご紹介します。(過去3年のデータより)

Vol.1 大阪市・堺市編

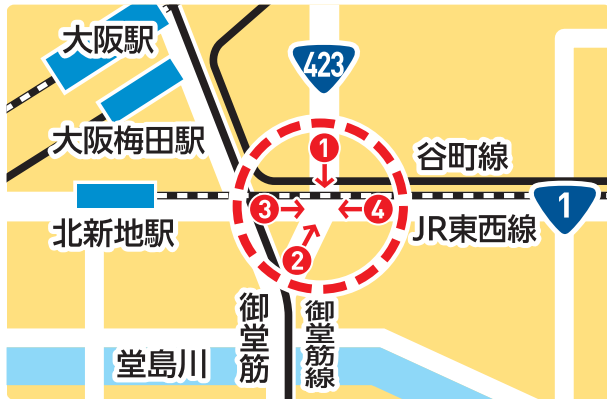
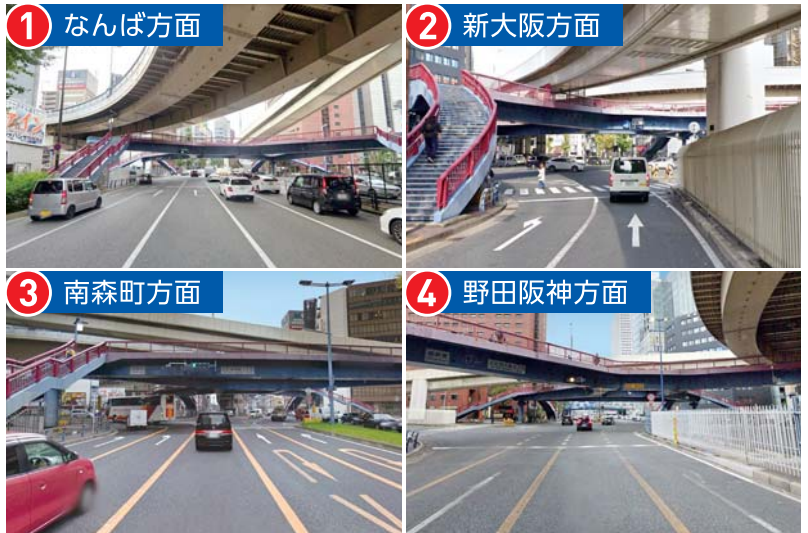
大阪市北区 梅新東交差点

国道1号線・国道423号線(新御堂筋)

- 終日交通量の多い道路で、上には大きな歩道橋があり、その橋脚等で見通しが悪い箇所もあります。また、交差点南側に横断歩道があり、歩行者・自転車とも多数通行していますので、十分注意して通行して下さい。
- 南森町方面行から新大阪方面へは「常時左折可」となっており、対向車線から右折してくる車両との事故に特に注意して通行して下さい。

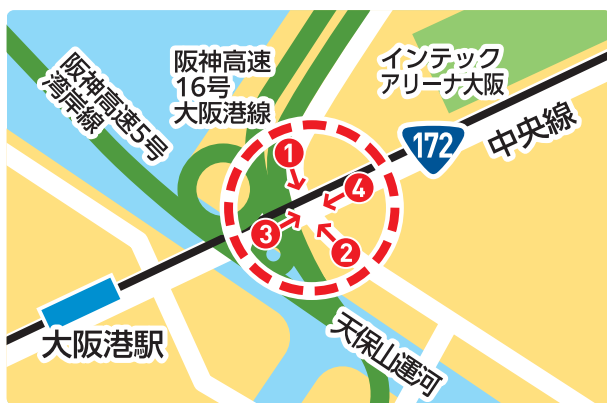
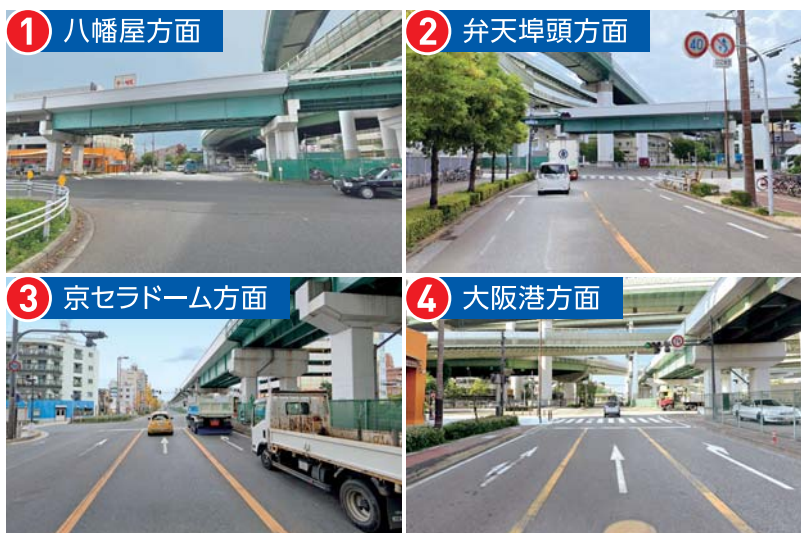
大阪市港区 港晴2丁目交差点

国道172号線(みなと通)・大阪市道

- 交通量が多く特に大型トラック・観光バス・観光目的の不慣れな乗用車の多い交差点です。また、直ぐ西側には、高速道路の入り口に接続する交差点があり、合わせると複雑な形をしており、追突事故等に注意が必要です。
- みなと通りは道幅が広く、右折には思った以上に時間を要しますので右直事故に注意が必要です。

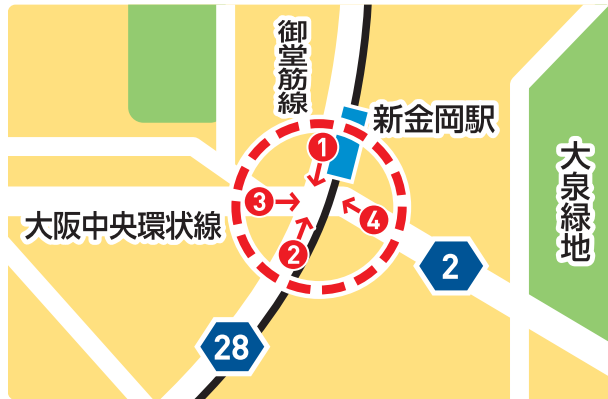
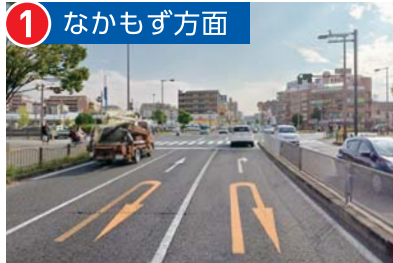
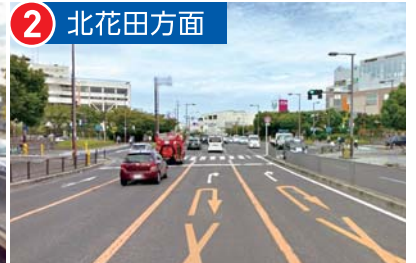
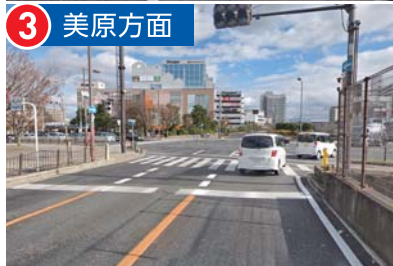
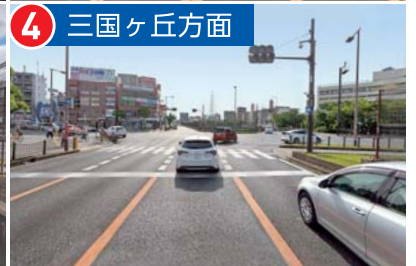
堺市北区 北堺警察署前交差点

府道2号大阪中央環状線・府道28号ときはま線

- 近くに地下鉄新金岡駅や大型商業施設などがあり歩行者・自転車の通行が多い場所です。また、大阪中央環状線の中央分離帯地下にはアンダーパスが通っており、道幅が広く交差点の面積が広いいため、自転車・歩行者が一度の青信号で渡り切れない場合があります。
- 三国ヶ丘方面行からなかもず方面への左折や、なかもず方面行から美原方面への左折の際には、特に自転車・歩行者に注意が必要です。

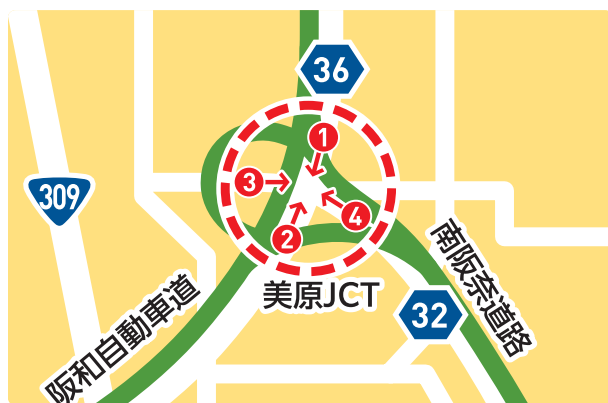
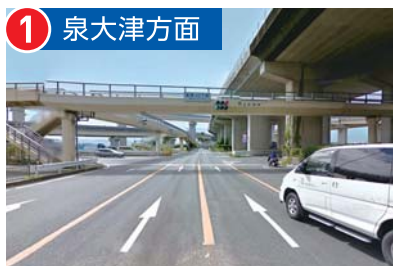
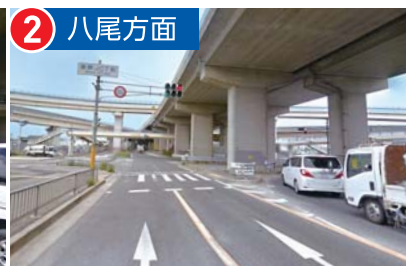
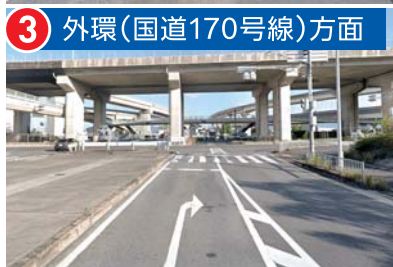
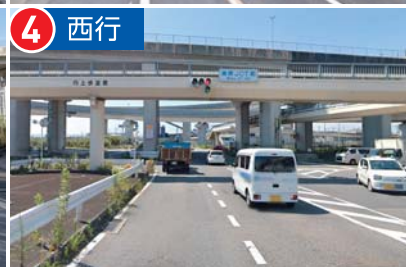
堺市美原区 美原JCT前交差点

府道32号美原太子線・府道36号泉大津美原線

- 西行から泉大津方面へ左折する際は左折矢印信号ですが、横断歩道上の自転車・歩行者には注意が必要です。
- 八尾方面行から外環(国道170号線)方面への右折は、右折待ちの車両が直線車線まで延びている時間帯が多いため追突事故に注意が必要です。
- 交差点へ進入する前に分岐・合流などがあり、形状が複雑になっていますので、走行時にはかなり前から注意が必要です。
