交差点 ここが危ない 11カ所

交差点での事故は、相手の約8割が歩行者・自転車が占めており、重傷・死亡事故につながりやすくなっています。
大阪府下で事業用貨物自動車が第一当事者となった、**特に注意が必要な11カ所**をご紹介します。
(過去3年のデータより)

Vol.2 枚方市・寝屋川市編

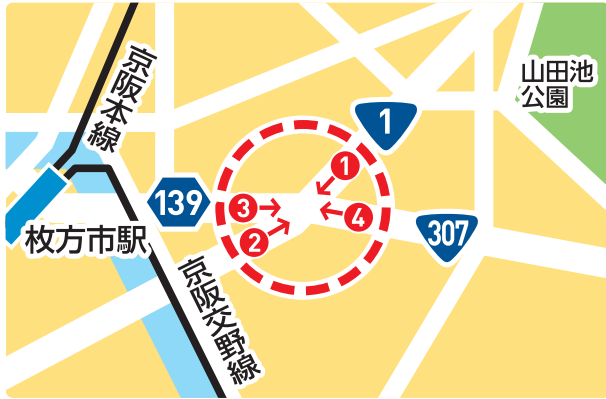
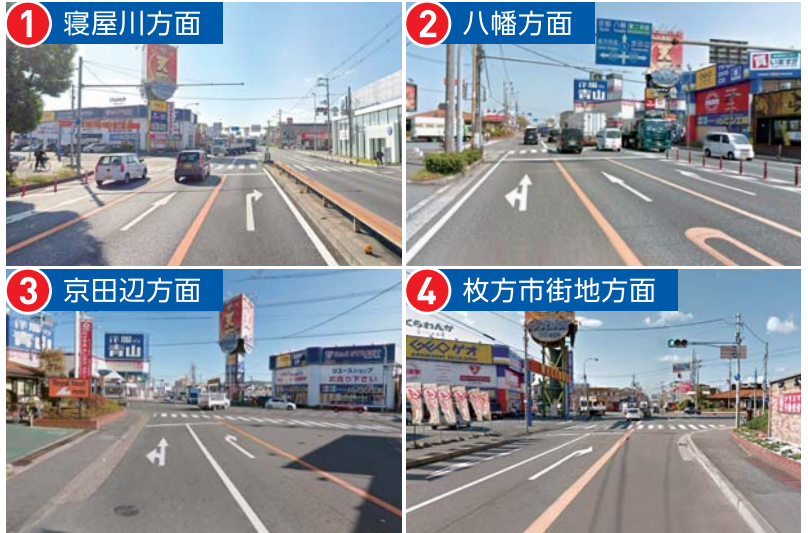
枚方市池之宮 池之宮北交差点

国道1号線(枚方バイパス)・国道307号線・府道139号枚方茨木線

- 交通量の多い交差点で、すぐ隣には池之宮交差点があり、常に渋滞が発生しています。国道307号線・府道139号枚方茨木線からは、右折用の矢印信号がないため、信号の変わり目に交差点内の空いたスペースに無理やり進入する車両と反対車線からの左折車両が交錯することがあり、特に注意が必要です。また、交差点内に商業施設の出入り口があり注意が必要です。

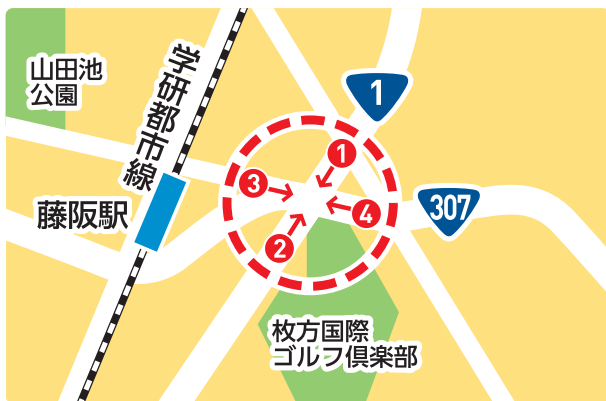
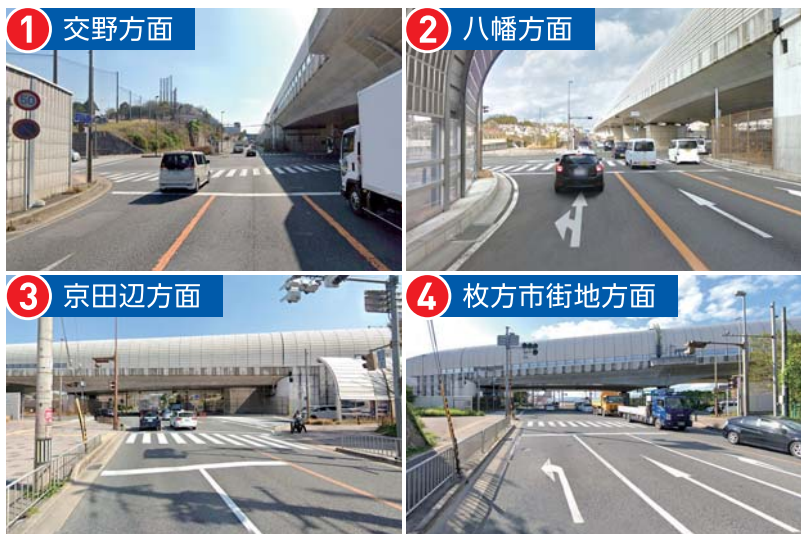
枚方市津田北町 津田北町3丁目交差点

国道1号線(大阪北道路)・国道307号線

- 大型車両の通行も多く混雑する交差点です。国道1号線は、第二京阪道路の側道となるため、道幅・交差点の面積も大きなものとなっており、そのため、国道1号線からの右左折時には歩行者・自転車・対向車に注意する必要があります。また、渋滞時には、右折待ちの車両が直線車線まで延びている時間帯が多いため、追突事故にも注意が必要です。

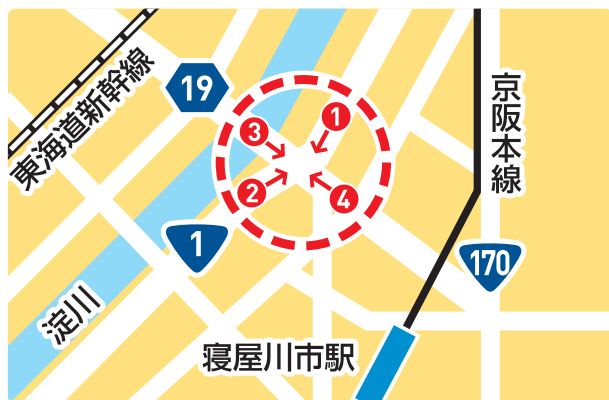
寝屋川市池田北町 国道太間交差点

国道1号線(寝屋川バイパス)・府道19号茨木寝屋川線

- この交差点は交通集中により常態的に渋滞が発生しており、渋滞間での追突事故に注意が必要です。また、外環方面行から枚方方面への左折は、国道1号線の橋脚により見通しが悪いので、歩行者・自転車に特に注意を払う必要があります。

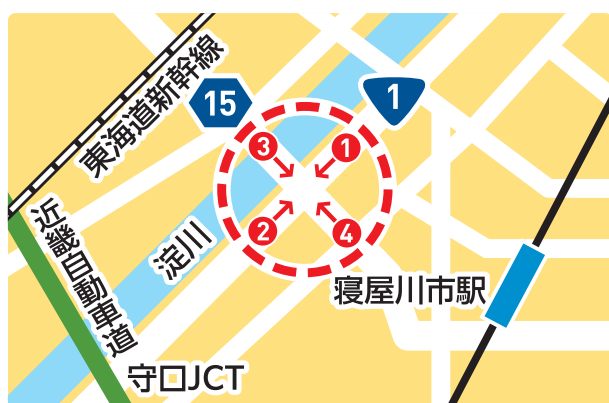
寝屋川市仁和寺本町 新橋東交差点

国道1号線(寝屋川バイパス)・府道15号八尾茨木線

- 府道15号八尾茨木線の上部は仁和寺鳥飼大橋有料道路となっており、交差点の形状・信号機のパターンも独特のものとなっています。特に、寝屋川市街地側からの車は守口方面へ赤信号左折可で左折しますが、しばらくすると、仁和寺鳥飼大橋有料道路からの車が守口方面へ青信号で右折してきますので注意が必要です。また、枚方方面行での追突事故にも注意してください。
